VOLVO

WORKSHOP BULLETIN

RE:	KARBURATEURS	PRODUC	P
		GROUP	23
		NO.	8
DATE	Maart 1963

Nieuw deksel voor de vlotterkamer, nieuwe vlotter en veerbelaste vlotternaald; het controleren van het vlotterniveau.

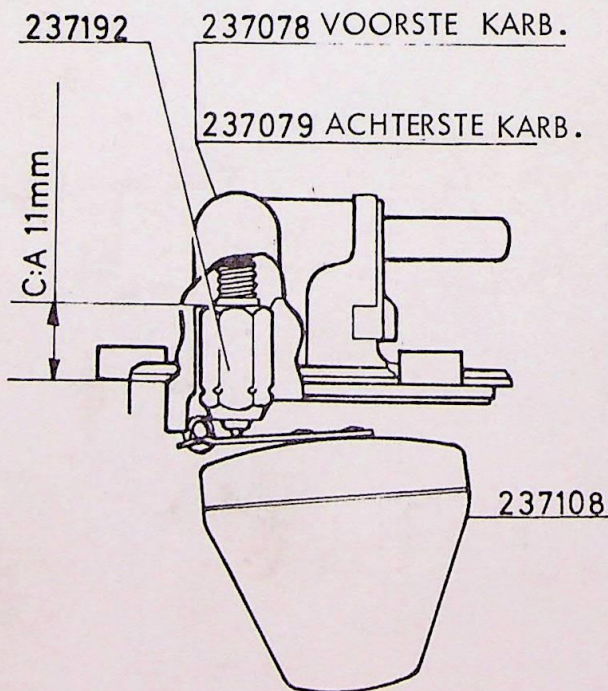
Fig. 1

Teneinde de vlotternaald en de scharnierarm aan de vlotter bij de SU karburateurs beter in lijn te brengen, heeft de fabrikant zowel het deksel van de vlotterkamer als de vlotter met de daaraan bevestigde scharnierarm, veranderd. Aangezien deze verandering betekent dat de nieuwe en de oude delen onderling niet direkt verwisselbaar zijn, is het belangrijk er op toe te zien dat het juiste onderdeel wordt gemonteerd ingeval vernieuwing nodig is. Onderstaande figuren 1 en 2 tonen respectievelijk de oude en de nieuwe uitvoering.

Teneinde het verschil tussen het oude en het nieuwe type vlotterkamerdeksel te kunnen vaststellen, staan de hoogteafmetingen in de figuren 1 en 2. aangegeven. De vlotters kunnen worden onderscheiden door het feit dat de scharnierarm van het oude type recht is terwijl die van het nieuwe type een bocht vertoont. Wanneer de vlotter of het vlotterkamerdeksel wordt vernieuwd, moet de vlotternaald worden gecontroleerd. Ingeval het oude type naald 71841 (geheel stalen naald) gemonteerd is, moet deze worden vervangen door de nieuwe veerbelaste naald 237192.

Wanneer de voorraad van de oude typen vlotterkamerdeksels en vlotters op is, zal het nodig zijn om bij vernieuwing van oude type vlotters eveneens over te gaan op het nieuwe type vlotterkamerdeksel. Als dit niet wordt gedaan, zal het vlotterniveau niet juist zijn zodat de karburateur niet naar behoren functioneert. Dit betekent natuurlijk ook dat een oud type vlotter niet kan worden gebruikt in combinatie met een nieuw type vlotterkamerdeksel.

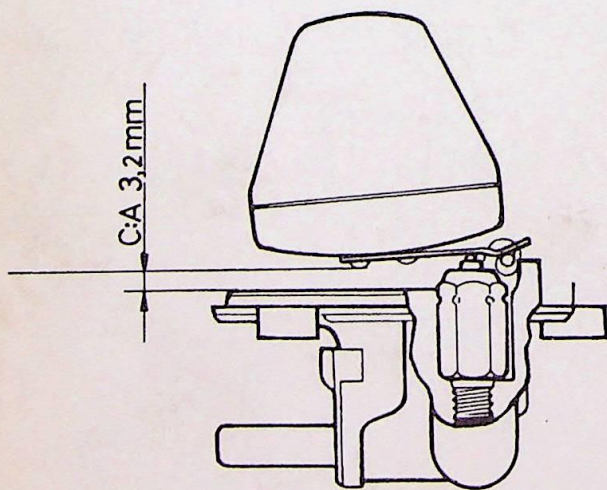
Fig. 3

Deze karburateur is betrekkelijk ongevoelig voor variaties in het vlotterniveau. Ter bepaling van het juiste vlotterniveau kan worden gecontroleerd of de stand van de vlotter overeenkomt met de gegevens uit fig. 3 (oud type) en fig. 4 (nieuw type).

Indien de maten niet juist zijn, moet de vlotter niet worden bijgesteld door de scharnierarm te verbuigen, maar moet de vlotter worden vernieuwd.
