**VOLVO**

# WERKPLAATS- BULLETIN

BETR.	Hortend rijden Benzine inspuits modellen	PRODUKT	P
		GROEP	24
DATUM	Maart 1973.	NO.	8

Inhouden wat zich zo nu en dan voordoet bij constante snelheid.

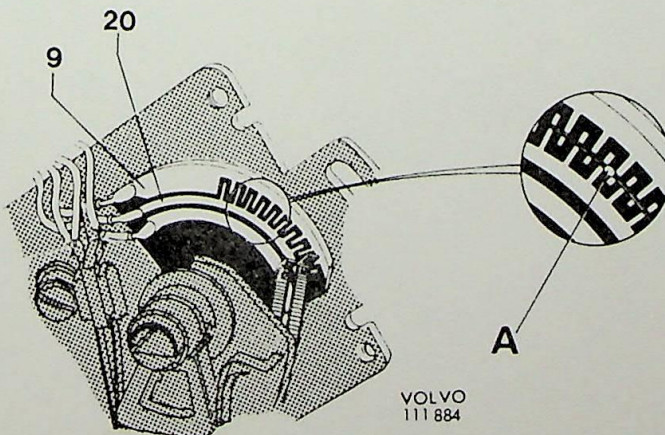
Versleten smoorklepschakelaar contacten, kunnen de oorzaak zijn van zo nu en dan inhouden van de auto bij constante snelheid. Het verschijnsel doet denken aan een tijdelijke onderbreking van de ontsteking. De storing doet zich gewoonlijk voor in een bepaald toeren gebied.

A. De oorzaak van de spanning is het wegslijten van het materiaal uit het sleepcontact.

- 1) Maak de draadaansluiting los.
- 2) Verwijder de dekselboutjes en de afdekplaat.
- 3) Controleer of de smoorklep geheel gesloten is.
- 4) Gebruik een Ohmmeter om te controleren of de weerstand oneindig is, er mag geen spanning tussen de punten 9 en 20 van de smoorklepschakelaar staan ( zie afbeelding).
- 5) Als er een spanning tussen de punten staat, maak dan de contacten schoon met trichloor ethyleen, waarna deze zorgvuldig met perslucht gedroogd moeten worden.
- 6) Herhaal de controle zoals in punt 4 omschreven staat. Als er geen spanning tussen de punten staat monteer dan de afdekplaat weer, en maak een proefrit. Als er continu spanning tussen de punten staat, moet de smoorklepschakelaar vernieuwd worden. Montage overeenkomstig de werkwijze in het Service Manual.
