**VOLVO**

# WERKPLAATS- BULLETIN

BETR.	OVERSTROMEN VAN DE CARBURATEUR SU-HIF 6 B 20 B, B 20 D	PRODUKT	P
		GROEP	23
DATUM	NOVEMBER 1972	NO	55

### Werkwijze om het overstromen van de SU-HIF 6 tegen te gaan

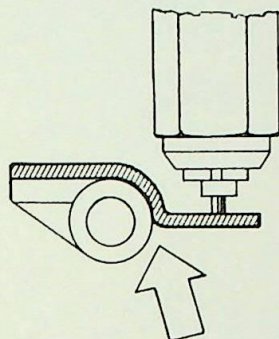
Fig. 1

Het is gebleken, dat één van de redenen van het overstromen van de carburateur is, dat het koperen stripje, wat aan de vlotter is bevestigd, tegen het vlotternaaldhuis of tegen het vlotternaaldklepje komt, zodat hij bij het dicht gaan niet goed afsluit (zie fig. 1)

- Buig het koperen stripje zo dat hij tegen het vlotterasje komt. (zie pijl in fig. 2). Het asje moet helemaal glad zijn. Stel het vlotterniveau af en controleer of het koperen stripje vrij komt van het vlotternaaldklepje.
- Als maat A (zie fig. 3) niet bereikt kan worden, vervang dan de vlotter. Controleer en stel indien nodig het vlotterniveau af. Controleer of het koperen stripje vrij komt van het vlotternaaldklepje.
