Servicehandboek

Storing
lokaliseren ·
Waterlekkage

240 1975-19..

VOLVO

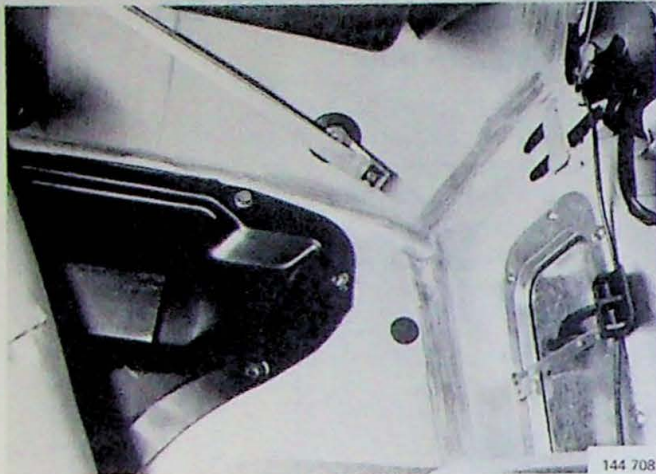
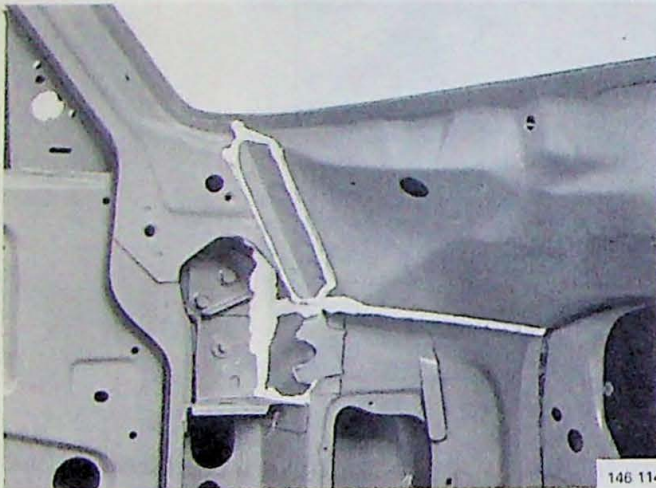
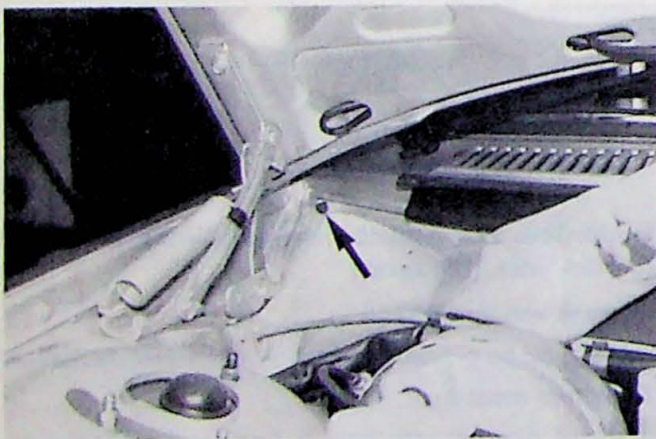
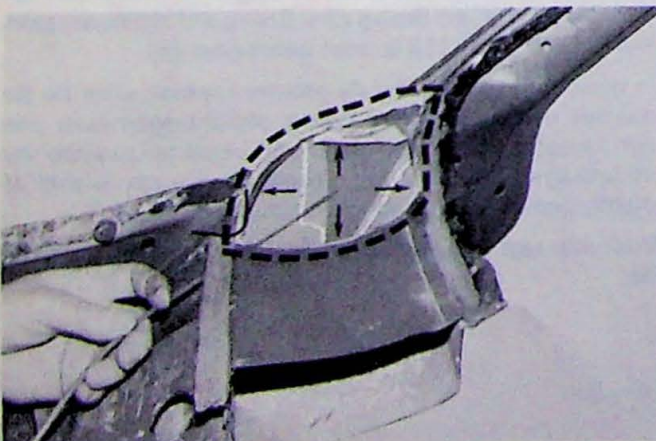
A1

Onderdeel van schutbordzijstuk links en rechts binnen, incl. pedaalset

Lekkage bij de gelaste moeren. Water onder de matten.

Alvorens met het afdichten te beginnen moet het oppervlak schoon en droog zijn. Breng afdichtingsmassa, Volvo O/N 1 161 123-3, met een kwast op.

In geval van lekkage bij de gelaste moeren voor de pedaalset en stuurstang: breng afdichtingsmassa met een kwast op de moeren aan. Of draai ter plaatse van de lekkage de bouten uit, smeet de bouten in met afdichtingsmassa en haal de bouten weer aan.

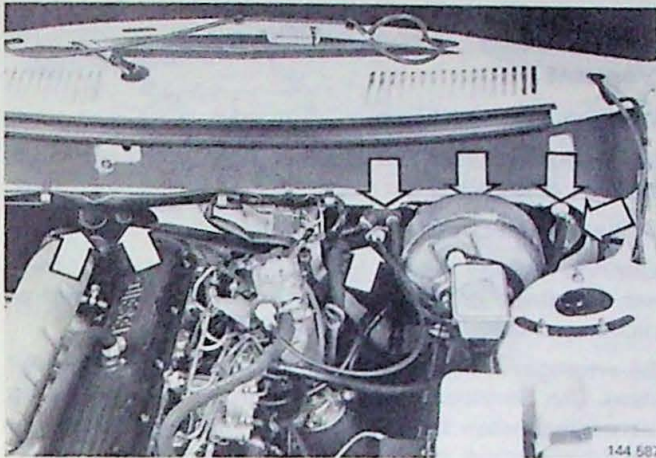
A3

Schutbord, A-stijl

Slechte afdichting bij de naad tussen het schutbord en de A-stijl. Water op de vloer.

Verwijder de geluidsisolatie aan de kant waar lekkage is. Boor volgens de schets een 10 mm gat; verbind daarna een dunne plastic slang met een diameter van ca 5 mm en een lengte van 400 mm met een spuitbus, Volvo O/N 1 161 336-1. Steek de slang in het gat; zoek met de slang op waar de frontplaat is; spuit vervolgens afdichtingsvloeistof langs de frontplaat. Wacht ca 30 minuten alvorens een test met water uit te voeren.

Smeer rubber plug, Volvo O/N 948 240-7, in met roestwerend middel. Druk de rubber plug in het geboorde gat vast. Buig de isolatiemat terug.

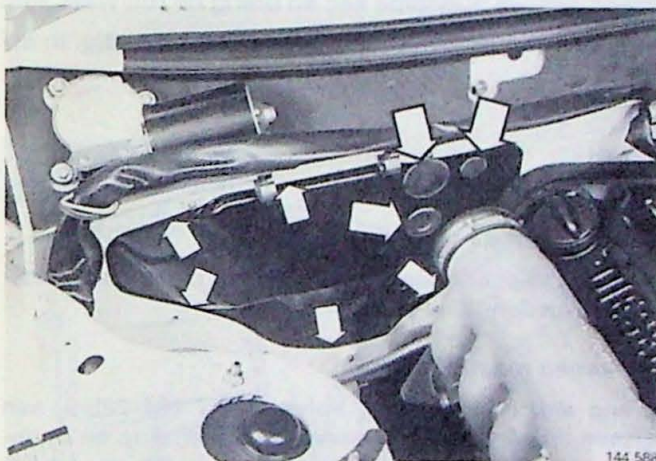
A4

Schutbord, afdekplaat

Slechte afdichting rondom de afdekplaat in het schutbord. Water op de vloer.

Controleer de afdichting rondom de afdekplaat en controleer of de boutverbindingen van de afdekplaat dicht zijn. Dicht in geval van lekkage af met siliconenkit.

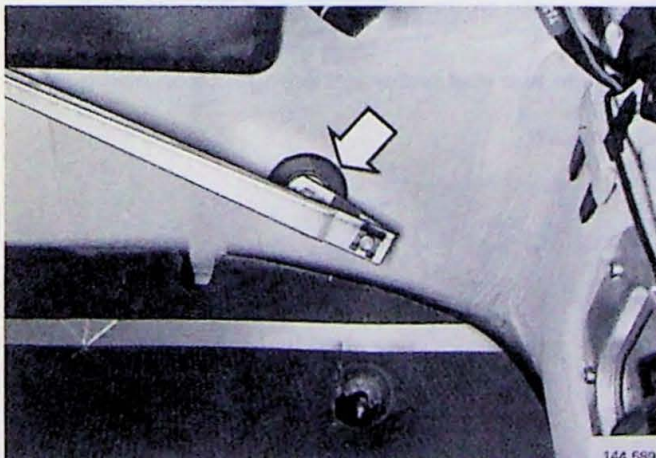
A5

Ruitwissermotor – rubber doorvoering in bovendeel schutbordzijstuk onderaan

De rubber pakking dicht slecht af. Water op de vloer.

Dicht af met siliconenkit rondom de rubber doorvoering, de bout en lasmoer voor de mechanische aandrijving. Breng vanaf de binnenkant in orde.

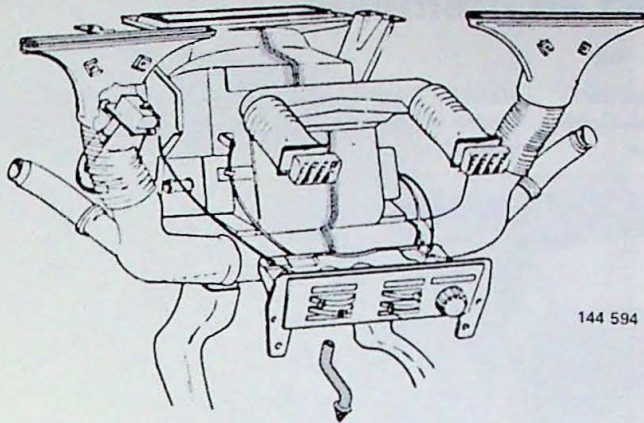
A10

Afdichting kachelhuiselften en afwaterings- slang

Slechte afdichting tussen de kachelhuiselften. Ver-
stopte afwateringsslangen en slechte afdichting tussen
afwateringsslangen en vloer. Water op de vloer.

Verwijder de kachelradiator; zie Servicehandboek Sub-
groep 87, pagina 113. Schroef het kachelhuis uit elkaar.
Verwijder vuil, breng tussen de naden butyltape aan;
druk de beide helften tegen elkaar en breng tussen de
afwateringsslang en de vloer siliconenkit aan. Let erop,
dat de afwateringsslang goed aangebracht wordt. Voor
het aanbrengen moet met de radiator een test met wate-
ter worden uitgevoerd. Breng, indien nodig, in orde.

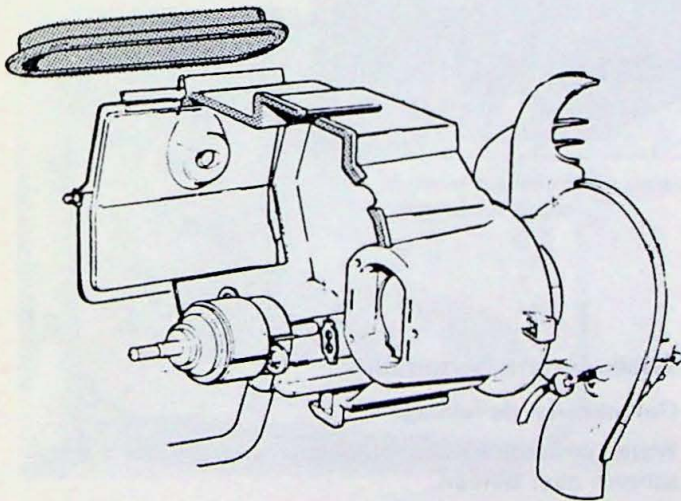
A11

Afdichting kachel bovenaan tegen plaatwerk

Slechte afdichting tussen rubber pakking en plaatwerk.
Water op de vloer.

Controleer of de pakking niet verkeerd aangebracht of
vervormd is. Als deze vervormd is, moet de kachel-
radiator losgenomen en met siliconenkit afgedicht of
de pakking vervangen worden. Zie Servicehandboek
Subgroep 87, pagina 113.

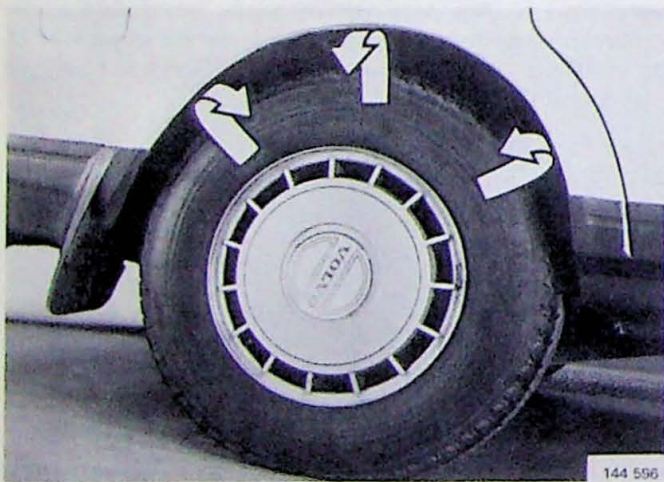
144 556

Wielkuiprand buitenste

Water stroomt tussen buitenste wielkuip en achterscherm naar binnen.

Als er tussen het achterscherm en de buitenste wielkuip grote kieren zijn, moeten het achterscherm en de buitenste wielkuip tegen elkaar worden afgedicht; breng vervolgens met een kwastje vanaf de buitenkant afdichtingsmassa aan en giet in de binnenkant tussen de wielkuip en het achterscherm dikvloeibare Tectyl.

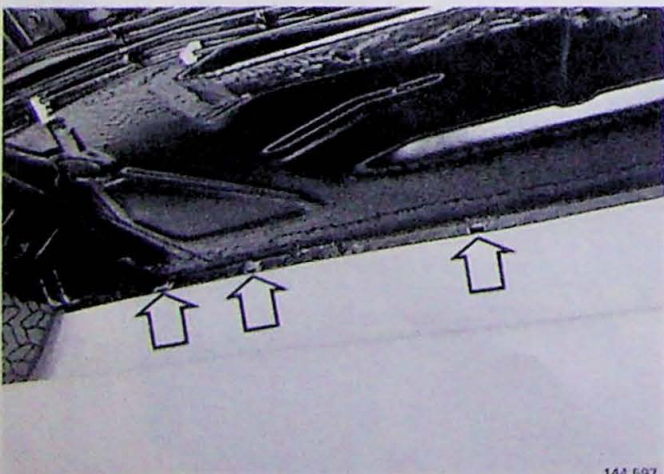
144 597

Drempelkokers (afwateringsgaten)

De afwateringsgaten zijn verstopt. Als het water in de drempelkoker hoog genoeg staat, kan er via de plastic pluggen aan de binnenkant van de drempelkokers water in de auto stromen.

Let erop, dat de afwateringsgaten open zijn door met een dunne schroevendraaier in de afwateringsgaten te steken. Doe hetzelfde bij alle openingen aan de onderkant van de drempelkokers

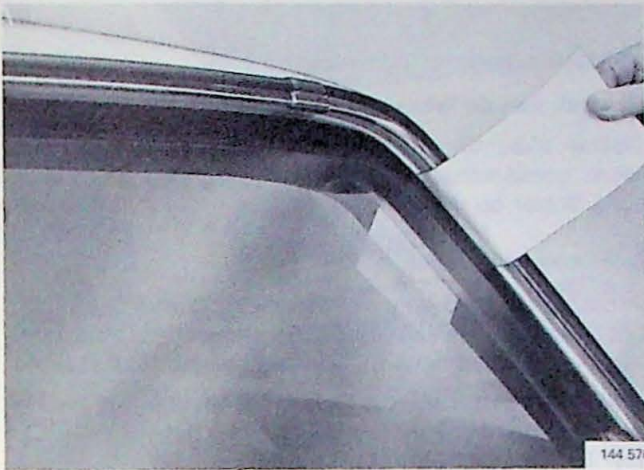
B3

Portieren (afdichtstrips)**Oorzaak van de lekkage**

De afdichtstrip dicht slecht af of is stuk.

Water stroomt tussen de afdichtstrip en de sponning naar binnen.

Test de afdichtstrip met een strookje papier. Leg dit strookje op de afdichtstrip en doe het portier dicht. Als het strookje gemakkelijk weggetrokken kan worden, moet het portier zo worden afgesteld, dat de deur niet onder spanning staat; als dit niet helpt, moet de afdichtstrip worden vervangen.

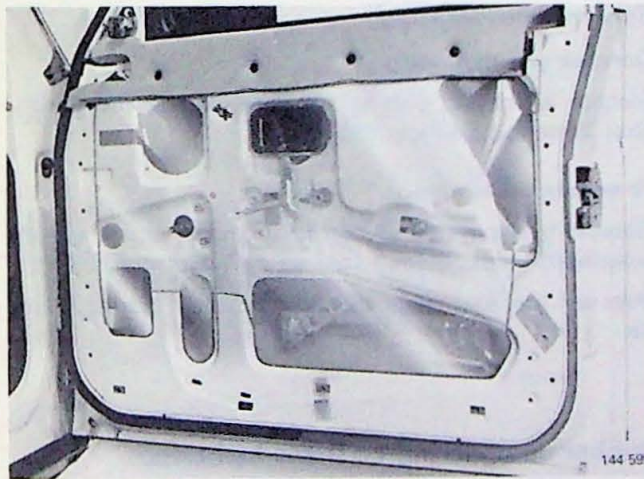
B4

Afdruipplastic**Oorzaak van de lekkage**

Het afdruiplastic is vervormd of dicht slecht af.

Water stroomt tussen de portierbekleding en het afdruiplastic naar binnen.

Breng het afdruiplastic zo aan, dat het onderste deel van het plastic aan de **binnenkant** van de portierplaat komt. Zet het plastic met tape op het portier vast en maak de ongebruikte gaten in het portier met tape dicht.

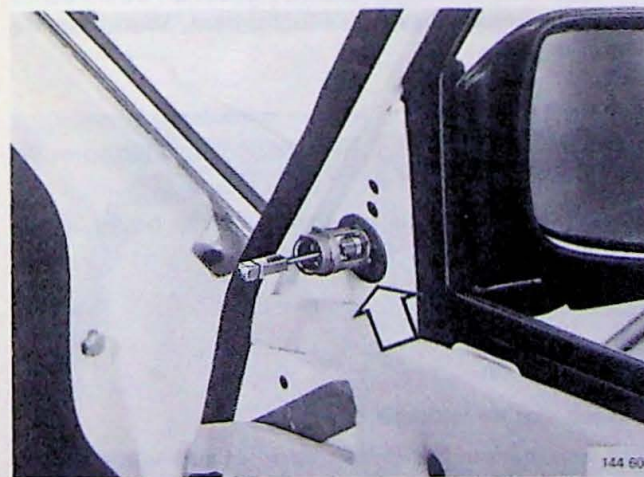
B5

Portieren (bevestiging buitenspiegel in de portierboog)**Oorzaak van de lekkage**

De pakking dicht niet af of is vervormd. Water stroomt achter de portierbekleding in de auto.

Maak de buitenspiegel los en dicht met siliconenkit af rondom de rubberdoorvoering en de kabeldoorvoering.

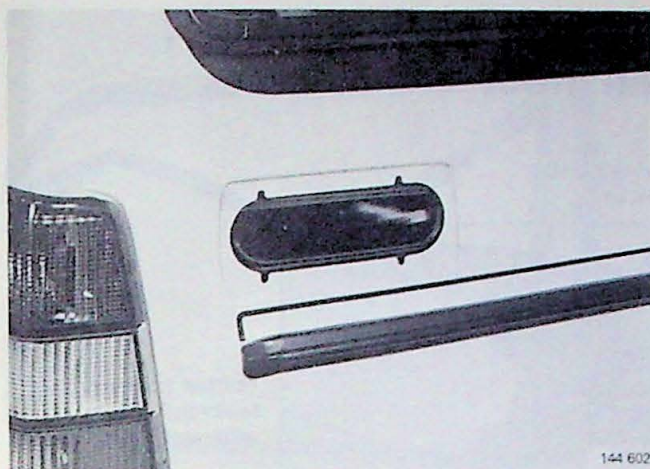
144 602

Rechter achterscherm, luchtafvoer**Oorzaak van de lekkage**

Afwateringsgaten verstopt of slechte afdichting tussen ventilatieklep en achterscherm. Water in de kuip voor het reservewiel.

Controleer of de afwateringsgaten niet verstopt zijn. Gebruik tussen de rubber pakking en het achterscherm siliconenkit.

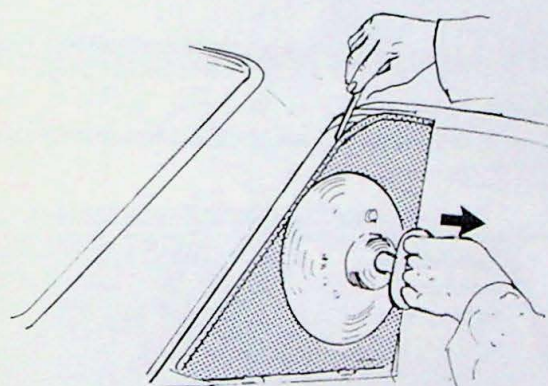
B11

Zijruit, 244 1981-**Oorzaak van de lekkage**

Slechte afdichting tussen lijm, plaatwerk en glas. Water op de hoedenplank.

Verwijder de sierstrip (3 plastic clips). Zet een zuignap op de ruit vast en trek de ruit met constante kracht naar buiten, totdat de tape loslaat. Snijd de tape met een mes los en verwijder de ruit.

Verwijder resten tape van de ruit en carrosserie.

Reinig. Breng daarna nieuwe butyltape aan.

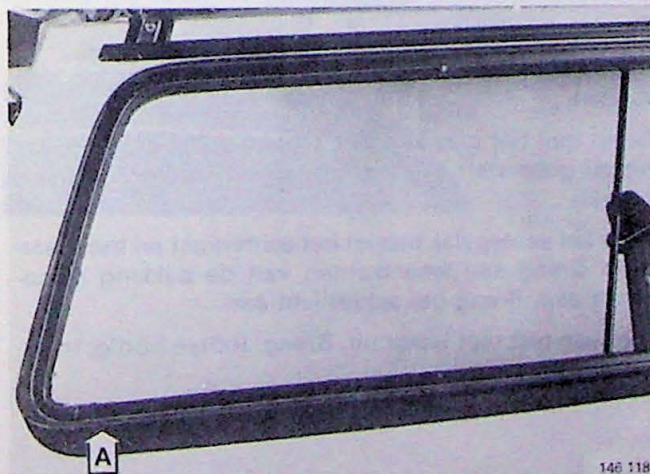
B12

Achterste zijruit, 245**Oorzaak van de lekkage**

Slechte afdichting tussen rubber strip en glas of tussen rubber strip en plaatwerk. Water op de vloer van de bagageruimte.

Neem de ruit met rubber strip los; boor popnagel (A) uit; deze zit in de onderkant van de sponning. Maak het gat dicht met carrosseriekit, Volvo O/N 1 161 123-3. Breng de nieuwe afdichtstrip, Volvo O/N 1 372 174-1 links of 1 372 175-8 rechts, zonder afdichtingsmassa aan.

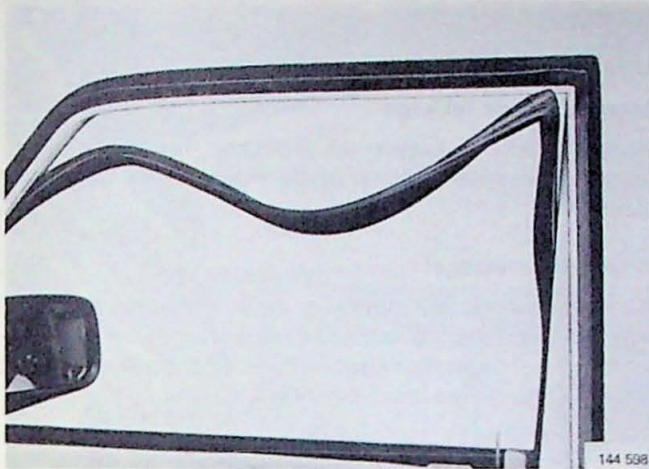
C2

Paslijst

Water stroomt tussen ruit en paslijst naar binnen.

Begin met het raammechanisme af te stellen door de bouten zo veel te lossen, dat het raammechanisme kan worden afgesteld. Draai de ruit daarna helemaal omhoog en haal de bouten aan. Controleer op lekkage. Als er nog steeds lekkage is, moet de paslijst worden vervangen.

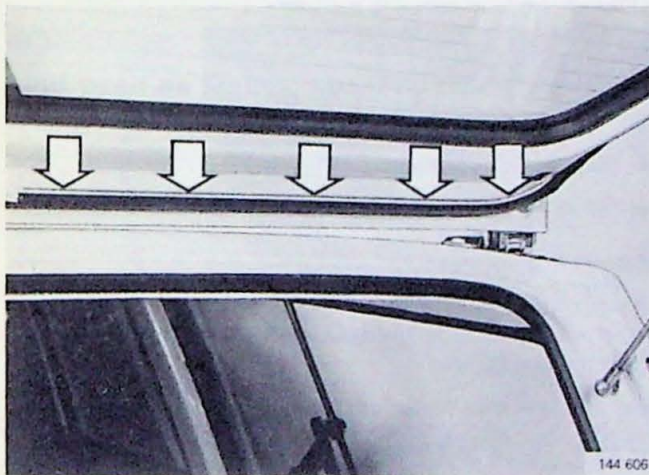
C3

Houder voor afdichtrubber bij kofferdeksel

Water stroomt naar binnen tussen de houder voor het afdichtrubber en de kofferdekselplaat aan de bovenkant van het kofferdeksel; zie de foto.

Maak aan weerskanten van de houder voor het afdichtrubber dicht met siliconenkit, dwars over het gehele kofferdeksel en tot vlak onder de onderrand van de achterraut aan de zijkanten naar beneden.

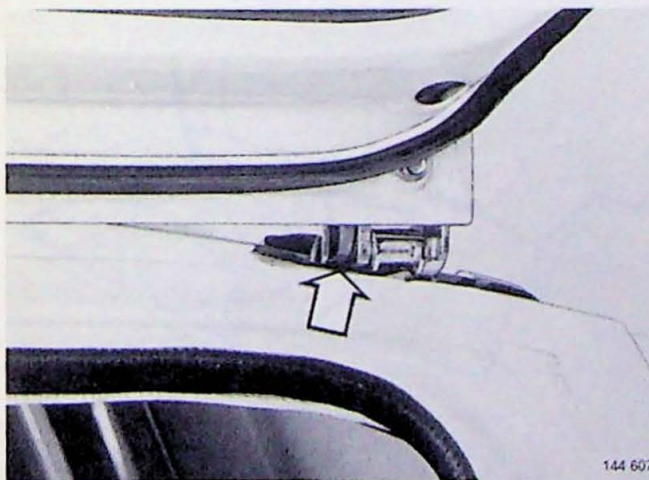
C4

Scharnierbevestiging in dakplaat (kabeldoorvoering)

Slechte afdichting in de kabeldoorvoering bij de scharnierbevestiging. Water op de vloer van de bagageruimte.

Maak het kofferdekselscharnier los van de dakplaat. Licht de rubber pakking van het scharnier op en druk siliconenkit in de kabelruimte van het scharnier, zodat de gehele ruimte tussen de pakking en de scharnierhelft met siliconenkit is gevuld.

N.B! Ook rondom de massakabel. Breng carrosseriekit, Volvo O/N 1 161 123-3, aan tussen plaatwerk en scharnier. Schroef het scharnier weer vast en maak daarna met siliconenkit in de kabeldoorvoering dicht. Vanaf de buitenkant; zie de afbeelding.

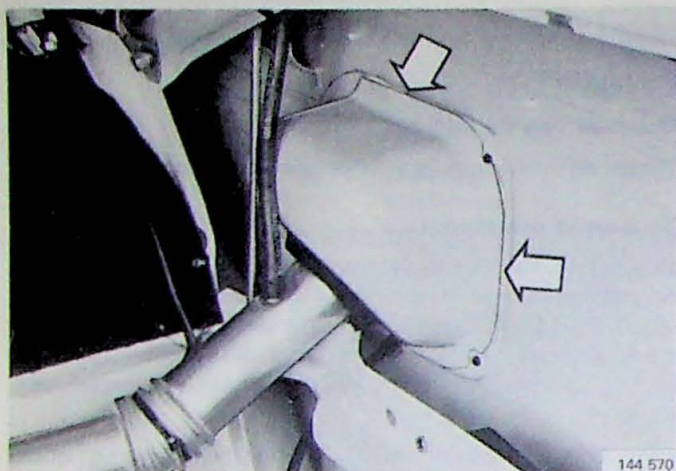
C5

Afdekkap tankvulpijp

Slechte afdichting tussen de afdekkap van de vulpijp en het achterscherm. Water op de vloer van de bagage-ruimte.

Maak rondom de afdekkap van de vulpijp aan de binnenkant dicht met siliconenkit. Let erop, dat de afwateringsslang goed aangebracht is. Dicht ook de bout voor de scharnierbevestiging met kit af.

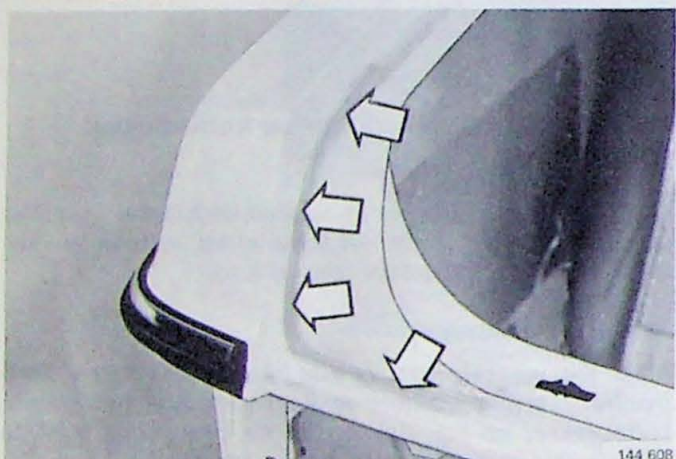
C6

Afdichting van de verbindingsplaat en naad tussen de achtersectie en het achterscherm

Slechte afdichting tussen de plaatwerknaden.

Breng in de buurt van de lekkage transparante siliconenkit aan. Hetzelfde geldt voor de verbindingsplaten bij de achterraadbalk.

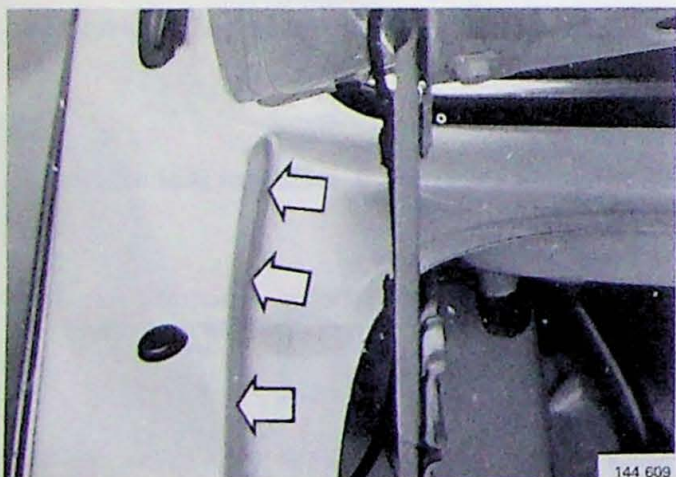
C7

Reservewielkuip

Lekkage in plaatwerknaden.

Breng op alle zichtbare naden met een kwastje carrosseriekit aan.

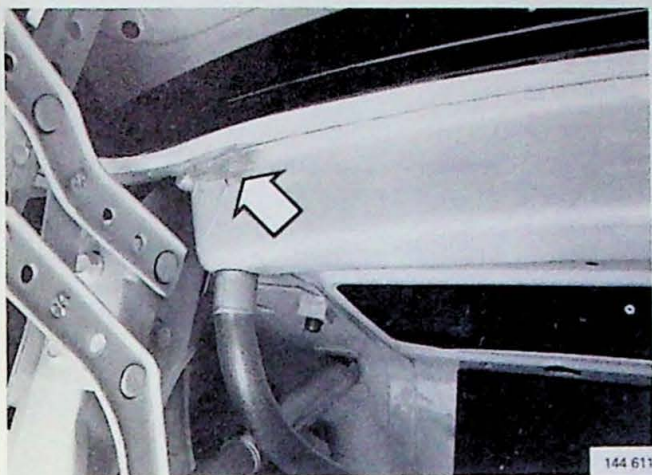
C8

**Achterruitbalk****Oorzaak van de lekkage**

Slecht afgedichte plaatwerknaden bij de afwateringspijpen. Water op de vloer van de bagageruimte.

Schraap de oude carrosseriekit in de naad naast de afwateringspijp weg. Breng daarna carrosseriekit, Volvo O/N 1 161 123-3, aan.

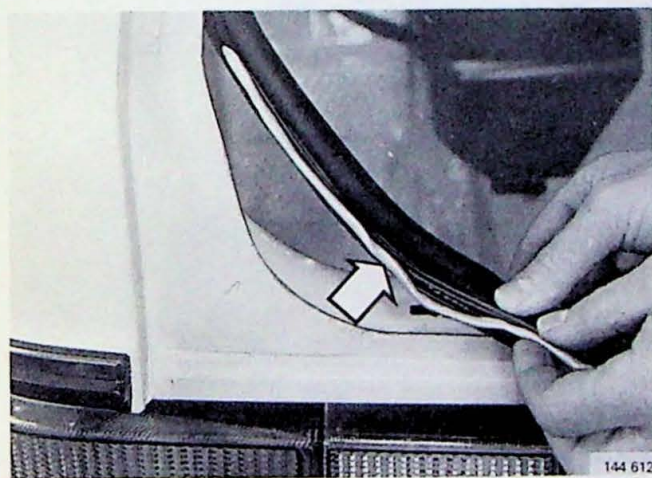
C9

**Afdichtstrip voor kofferdeksel****Modeljaar 1979-****Oorzaak van de lekkage**

De afdichtstrip dicht slecht af of de plaatwerkrand is vervormd. Water op de vloer van de bagageruimte.

Verwijder de afdichtstrip. Richt de plaatwerkrand waar de lekkage optreedt. Alvorens de afdichtstrip aan te brengen moet carrosseriekit, Volvo O/N 277 253-1 in de bevestiging voor de afdichtstrip worden gedrukt om zo goed mogelijk af te dichten.

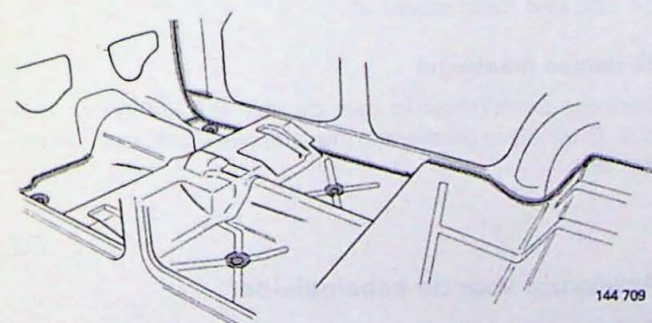
C10

**Vloer voor en achter****Oorzaak van de lekkage**

Water dringt naar binnen via kieren tussen plaatwerknaden en geeft roestproblemen.

Blaas tussen de platen in de buurt van de lekkage schoon; let erop, dat de gefelste plaatwerkrand dicht is. Breng carrosseriekit, Volvo O/N 1 161 123-3, aan.
