# Servicehandboek

Storing  
lokaliseren  
Waterlekkage

240 1975-19..

# VOLVO

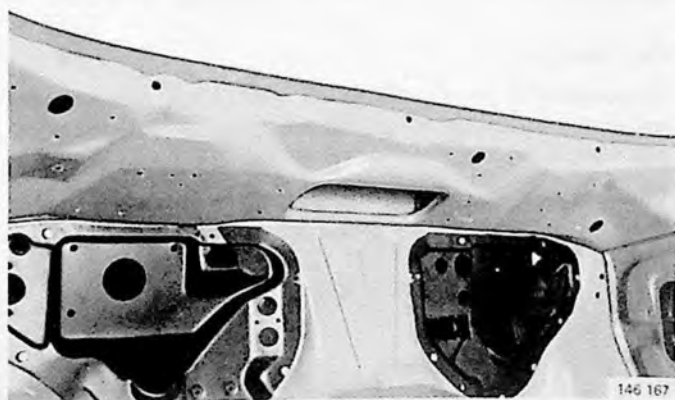
A1

**Onderdeel van schutbordzijstuk links en rechts binnen, incl. pedaalset**

**Oorzaak van de lekkage**

Lekkage bij de gelaste moeren. Water onder de matten.

Alvorens met het afdichten te beginnen moet het oppervlak schoon en droog zijn. Breng afdichtingsmassa, Volvo O/N 1 161 123-3, met een kwast op.

In geval van lekkage bij de gelaste moeren voor de pedaalset en stuurstang: breng afdichtingsmassa met een kwast op de moeren aan. Of draai ter plaatse van de lekkage de bouten uit, smeet de bouten in met afdichtingsmassa en haal de bouten weer aan.

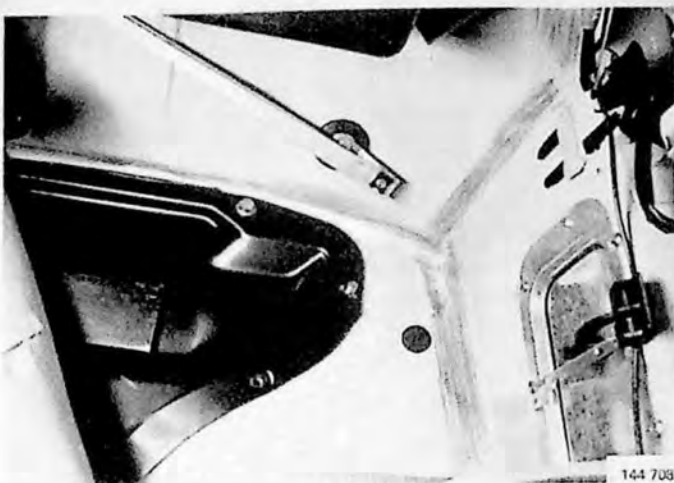
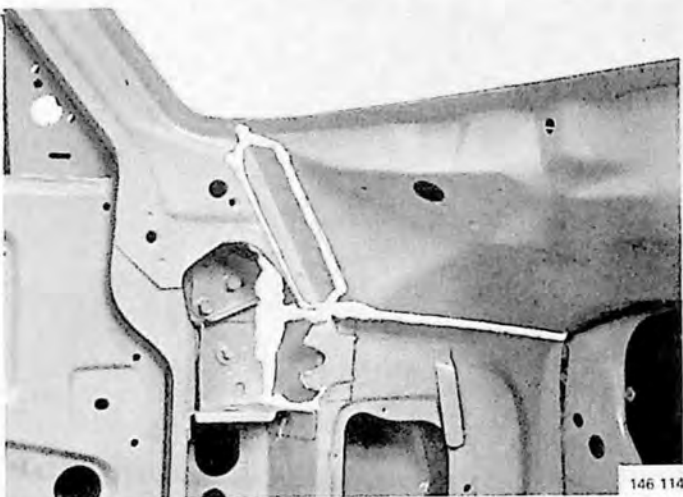
A2

### Schutbordzijstuk binnenkant, links en rechts

Slecht afgedichte lasnaden. Water op de vloer of onder de matten.

Reinig en droog de naad waar de lekkage is opgetreden; breng met een kwast afdichtingsmassa, Volvo O/N 1 161 123-3, op.

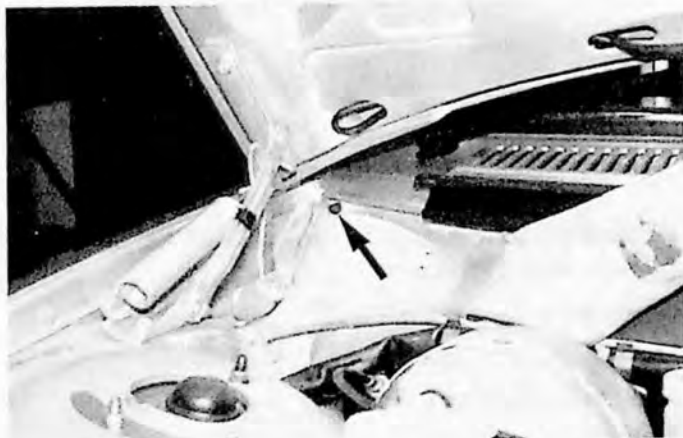
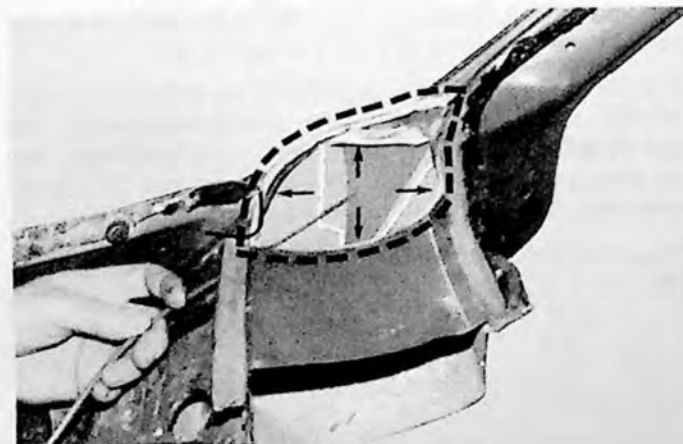
A3

### Schutbord, A-stijl

Slechte afdichting bij de naad tussen het schutbord en de A-stijl. Water op de vloer.

Verwijder de geluidsisolatie aan de kant waar lekkage is. Boor volgens de schets een 10 mm gat; verbind daarna een dunne plastic slang met een diameter van ca 5 mm en een lengte van 400 mm met een spuitbus, Volvo O/N 1 161 336-1. Steek de slang in het gat; zoek met de slang op waar de frontplaat is; spuit vervolgens afdichtingsvloeistof langs de frontplaat. Wacht ca 30 minuten alvorens een test met water uit te voeren.

Smeer rubber plug, Volvo O/N 948 240-7, in met roestwerend middel. Druk de rubber plug in het geboorde gat vast. Buig de isolatiemat terug.

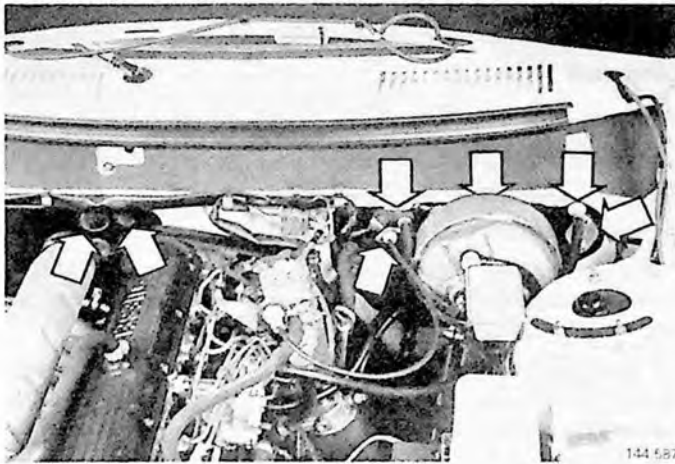
A4

#### **Schutbord, rubber doorvoeringen**

De rubber doorvoeringen dichten slecht af. Water op de vloer.

Controleer het afdichtingsvlak; maak dit vlak, indien nodig, vlak.

Lekkage via de rubber doorvoeringen moet met siliconenkit worden afgedicht.

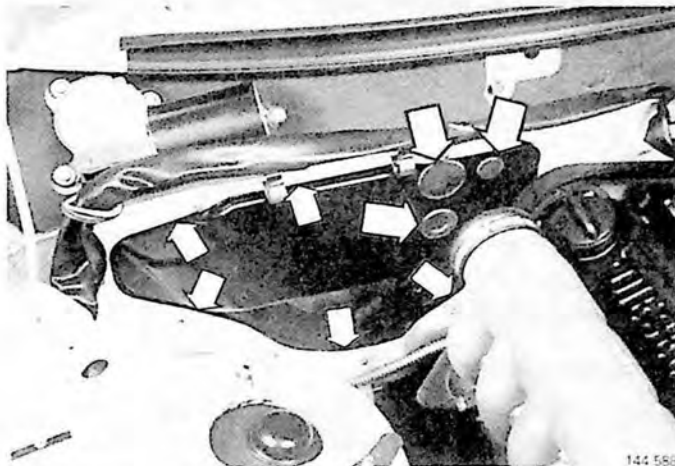
A5

#### **Schutbord, afdekplaat**

Slechte afdichting rondom de afdekplaat in het schutbord. Water op de vloer.

Controleer de afdichting rondom de afdekplaat en controleer of de boutverbindingen van de afdekplaat dicht zijn. Dicht in geval van lekkage af met siliconenkit.

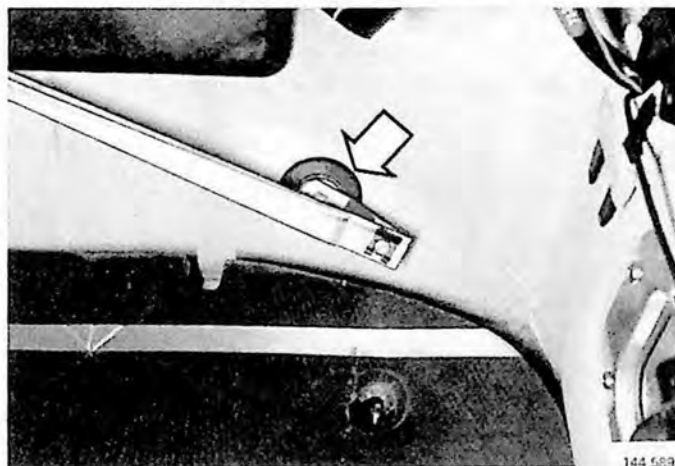
A6

#### **Ruitewissermotor – rubber doorvoering in bovendeel schutbordzijstuk onderaan**

De rubber pakking dicht slecht af. Water op de vloer.

Dicht af met siliconenkit rondom de rubber doorvoering, de bout en lasmoer voor de mechanische aandrijving. Breng vanaf de binnenkant in orde.

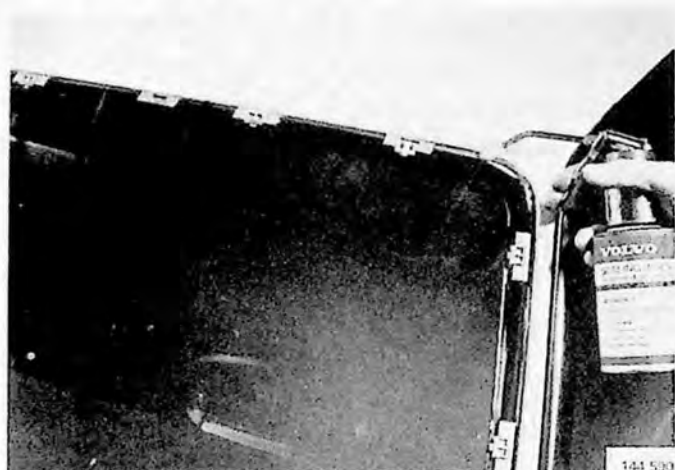
A7

### Voorruit

Water dringt tussen butyltape en plaat of tussen butyltape en glas. Water op de vloer.

Geringe lekkage tussen butyltape en plaatwerk of tussen butyltape en glas moet worden afgedicht met afdichtingsmassa, Volvo O/N 686 275-9.

Bij ernstiger lekkage moet de voorruit worden verwijderd. Zie Servicehandboek Subgroep 84, pagina 66. Verwijder resten butyltape nauwkeurig van de ruit en uit de sponning en richt de sponning, indien nodig. Breng nieuwe butyltape aan en breng de ruit weer aan.

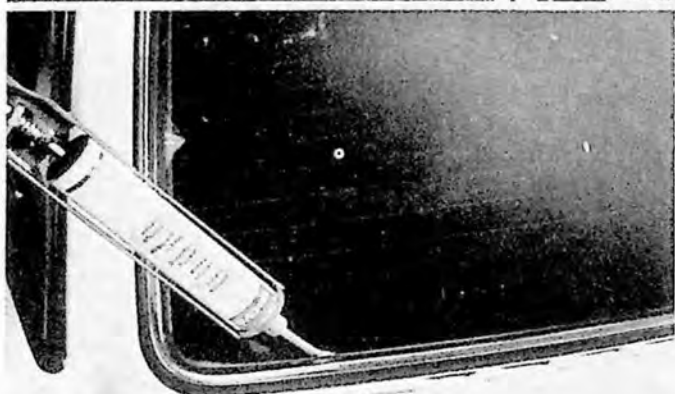
A8

### Achterrauit

Slechte afdichting tussen glas, lijst en plaatwerk. Water op de hoedenplank of vloer.

Breng afdichtingsmassa, Volvo O/N 1 161 235-5, aan tussen lijst en glas en tussen de rubber strip en sponning. Als er lekkage blijft optreden, moet de rubber strip worden vervangen. Richt de sponning, indien nodig.

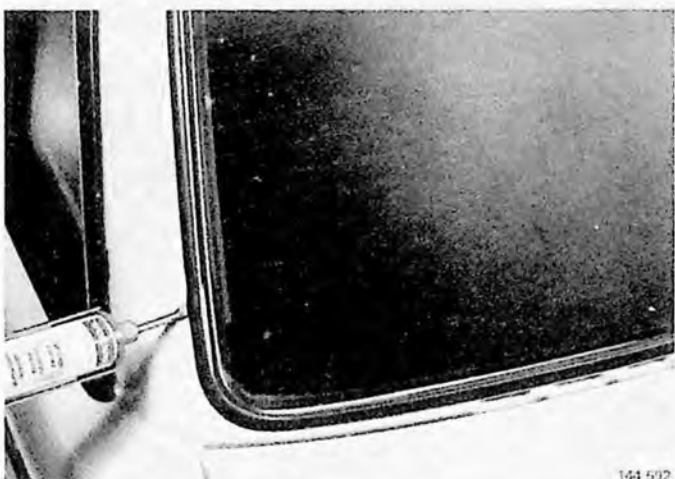
A9

### Achterrauit, 5-deurs

Slechte afdichting tussen afdichtlijst en glas of tussen afdichtlijst en plaatwerk. Water op de vloer van de bagageruimte.

Breng afdichtingsmassa, Volvo O/N 1 161 235-5, aan de onderkant van de ruitopening aan; breng de kit dwars over en tot ca 10 cm aan beide kanten tussen de achterklep en het glas aan.

Als er lekkage blijft, moet de afdichtlijst worden vervangen.

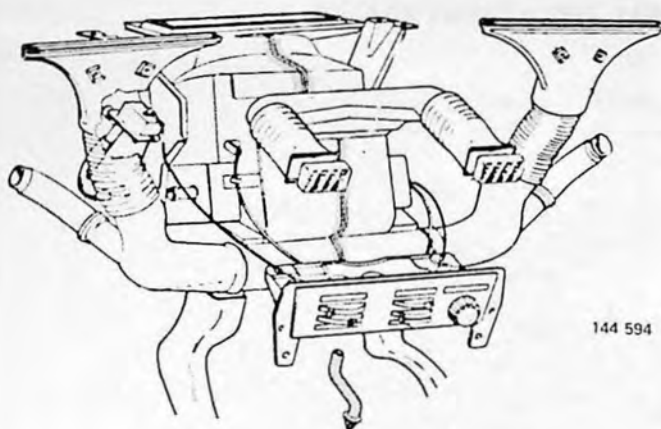
A10

### Afdichting kachelhuiselften en afwaterings-slang

Slechte afdichting tussen de kachelhuiselften. Verstopte afwateringsslangen en slechte afdichting tussen afwateringsslangen en vloer. Water op de vloer.

Verwijder de kachelradiator; zie Servicehandboek Subgroep 87, pagina 113. Schroef het kachelhuis uit elkaar. Verwijder vuil, breng tussen de naden butyltape aan; druk de beide helften tegen elkaar en breng tussen de afwateringsslang en de vloer siliconenkit aan. Let erop, dat de afwateringsslang goed aangebracht wordt. Voor het aanbrengen moet met de radiator een test met water worden uitgevoerd. Breng, indien nodig, in orde.

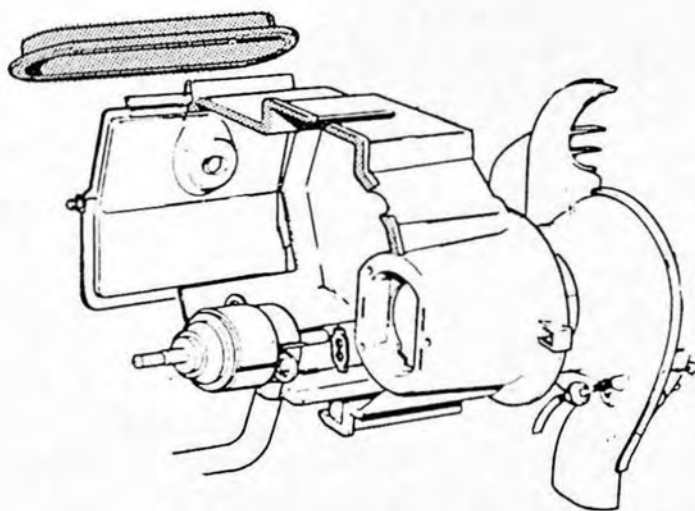
A11

### Afdichting kachel bovenaan tegen plaatwerk

Slechte afdichting tussen rubber pakking en plaatwerk. Water op de vloer.

Controleer of de pakking niet verkeerd aangebracht of vervormd is. Als deze vervormd is, moet de kachelradiator losgenomen en met siliconenkit afgedicht of de pakking vervangen worden. Zie Servicehandboek Subgroep 87, pagina 113.

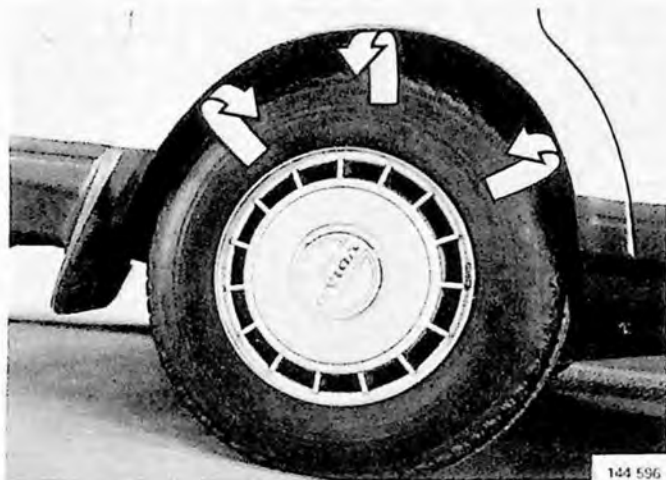
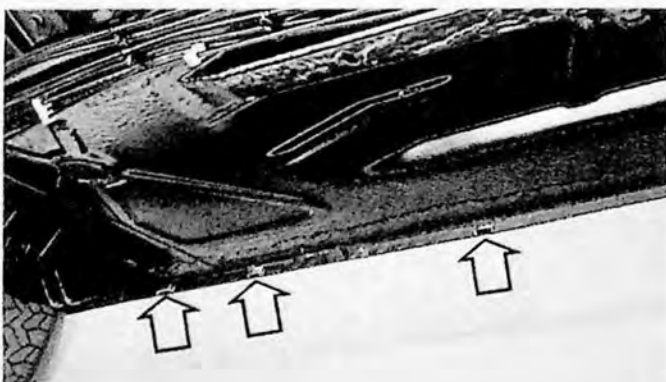
B1

### Wielkuiprand buitenste

Water stroomt tussen buitenste wielkuip en achterscherm naar binnen.

Als er tussen het achterscherm en de buitenste wielkuip grote kieren zijn, moeten het achterscherm en de buitenste wielkuip tegen elkaar worden afgedicht; breng vervolgens met een kwastje vanaf de buitenkant afdichtingsmassa aan en giet in de binnenkant tussen de wielkuip en het achterscherm dikvloeiende Tectyl.

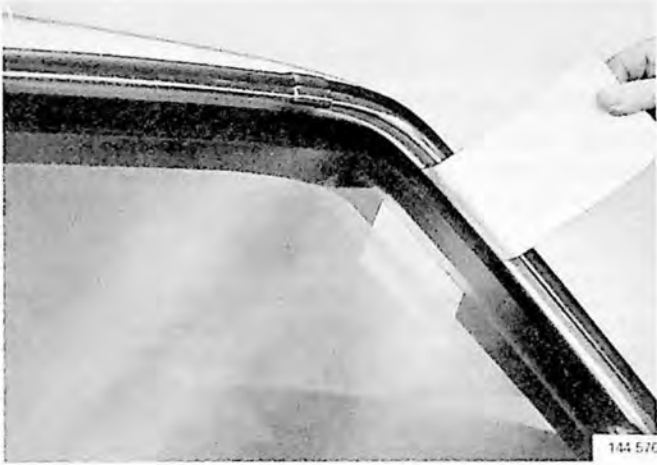
B3

### Portieren (afdichtstrips)

De afdichtstrip dicht slecht af of is stuk.

Water stroomt tussen de afdichtstrip en de sponning naar binnen.

Test de afdichtstrip met een strookje papier. Leg dit strookje op de afdichtstrip en doe het portier dicht. Als het strookje gemakkelijk weggetrokken kan worden, moet het portier zo worden afgesteld, dat de deur niet onder spanning staat; als dit niet helpt, moet de afdichtstrip worden vervangen.

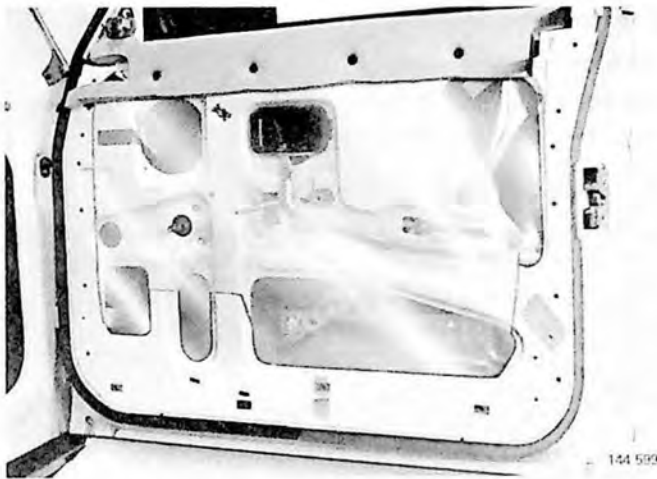
B4

### Afdruipplastic

Het afdruipplastic is vervormd of dicht slecht af.

Water stroomt tussen de portierbekleding en het afdruipplastic naar binnen.

Breng het afdruipplastic zo aan, dat het onderste deel van het plastic aan de **binnenkant** van de portierplaat komt. Zet het plastic met tape op het portier vast en maak de ongebruikte gaten in het portier met tape dicht.

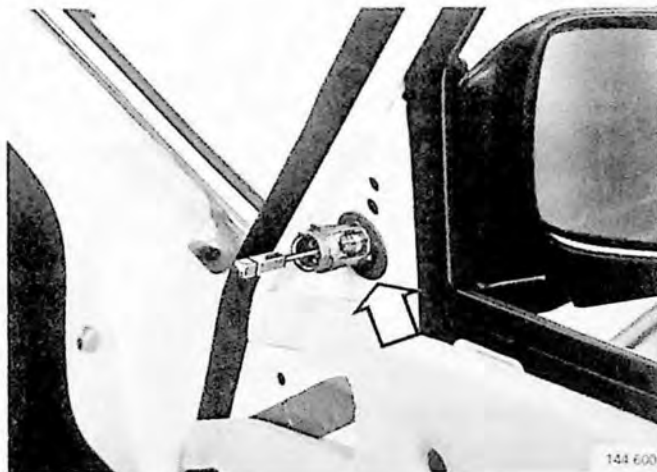
B5

### Portieren (bevestiging buitenspiegel in de portierboog)

De pakking dicht niet af of is vervormd. Water stroomt achter de portierbekleding in de auto.

Maak de buitenspiegel los en dicht met siliconenkit af rondom de rubberdoorvoering en de kabeldoorvoering.

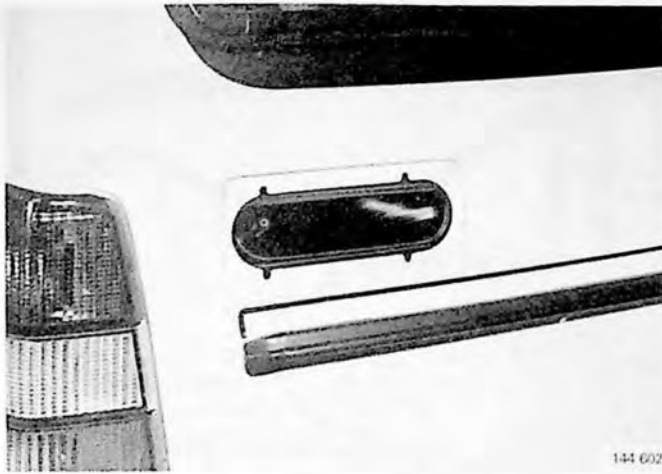
**Rechter achterscherf, luchtafvoer****Oorzaak van de lekkage**

Afwateringsgaten verstopt of slechte afdichting tussen ventilatieklep en achterscherf. Water in de kuip voor het reservewiel.

Controleer of de afwateringsgaten niet verstopt zijn. Gebruik tussen de rubber pakking en het achterscherf siliconenkit.

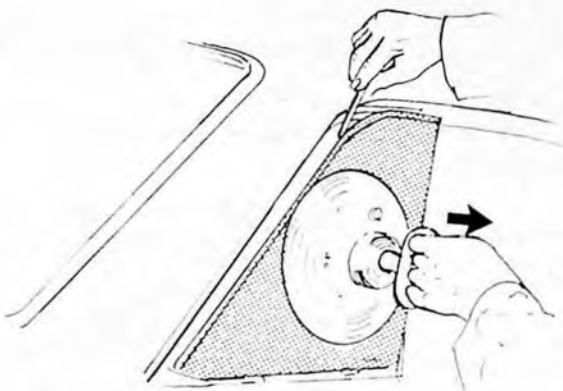
B10

**Zijruit, 244 1981-****Oorzaak van de lekkage**

Slechte afdichting tussen lijm, plaatwerk en glas. Water op de hoedenplank.

Verwijder de sierstrip (3 plastic clips). Zet een zuignap op de ruit vast en trek de ruit met constante kracht naar buiten, totdat de tape loslaat. Snijd de tape met een mes los en verwijder de ruit.

Verwijder resten tape van de ruit en carrosserie.

Reinig. Breng daarna nieuwe butyltape aan.

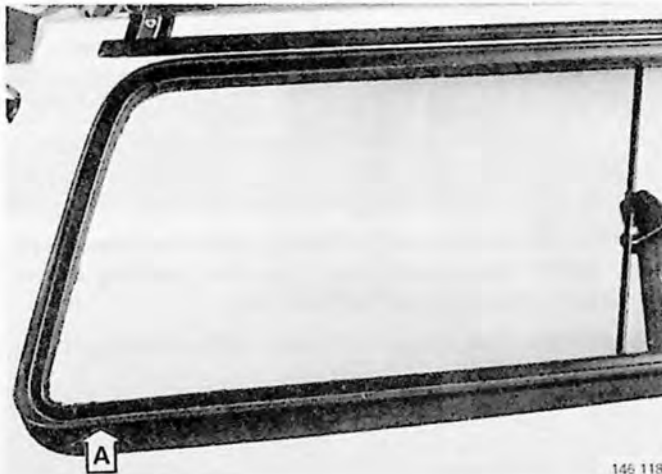
B11

**Achterste zijruit, 245****Oorzaak van de lekkage**

Slechte afdichting tussen rubber strip en glas of tussen rubber strip en plaatwerk. Water op de vloer van de bagageruimte.

Neem de ruit met rubber strip los; boor popnagel (A) uit; deze zit in de onderkant van de sponning. Maak het gat dicht met carrosseriekit, Volvo O/N 1 161 123-3. Breng de nieuwe afdichtstrip, Volvo O/N 1 372 174-1 links of 1 372 175-8 rechts, zonder afdichtingsmassa aan.

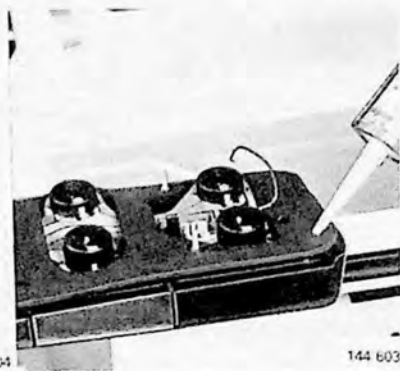
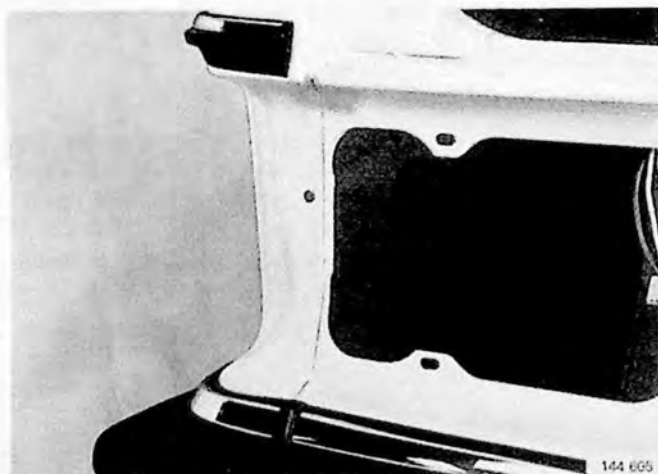
### Achterlichten

De pakking dicht slecht af tussen achterlicht en plaatwerk of het plaatwerk is bij de achterlichtbevestiging vervormd. Water op de vloer van de bagageruimte.

Als de pakking vervormd is, moet deze worden vervangen.

Begin met het glas van het achterlicht te controleren. Als dit gebarsten is, moet het achterlicht worden vervangen.

Richt het aanlegvlak tussen het achterlicht en het plaatwerk. Breng aan weerskanten van de pakking siliconenkit aan. Breng het achterlicht aan.

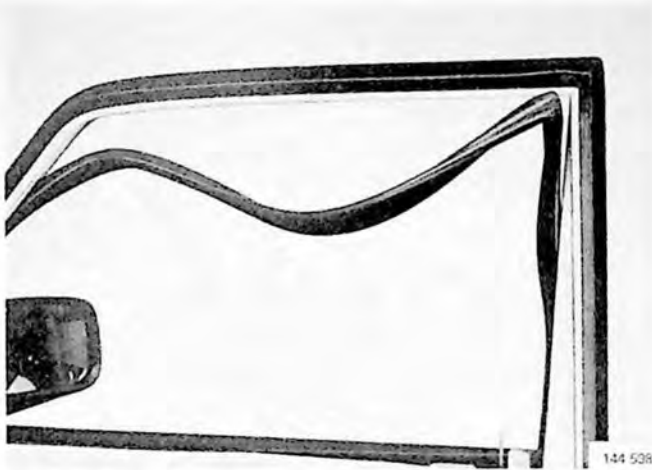
C2

**Paslijst****Oorzaak van de lekkage**

Water stroomt tussen ruit en paslijst naar binnen.

Begin met het raammechanisme af te stellen door de bouten zo veel te lossen, dat het raammechanisme kan worden afgesteld. Draai de ruit daarna helemaal omhoog en haal de bouten aan. Controleer op lekkage. Als er nog steeds lekkage is, moet de paslijst worden vervangen.

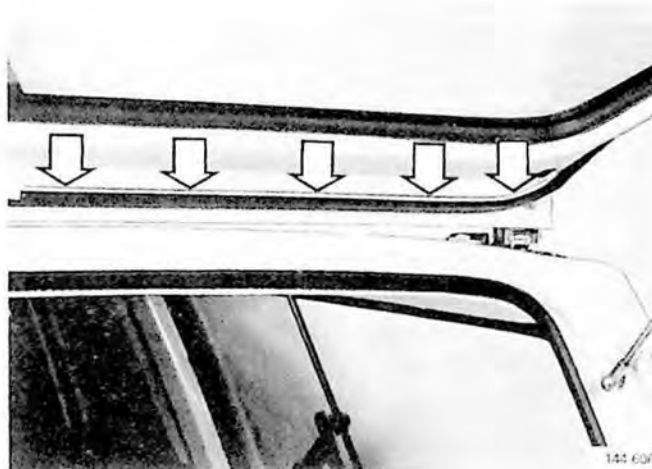
C3

**Houder voor afdichtrubber bij kofferdeksel****Oorzaak van de lekkage**

Water stroomt naar binnen tussen de houder voor het afdichtrubber en de kofferdekselplaat aan de bovenkant van het kofferdeksel; zie de foto.

Maak aan weerskanten van de houder voor het afdichtrubber dicht met siliconenkit, dwars over het gehele kofferdeksel en tot vlak onder de onderrand van de achterraam aan de zijkanten naar beneden.

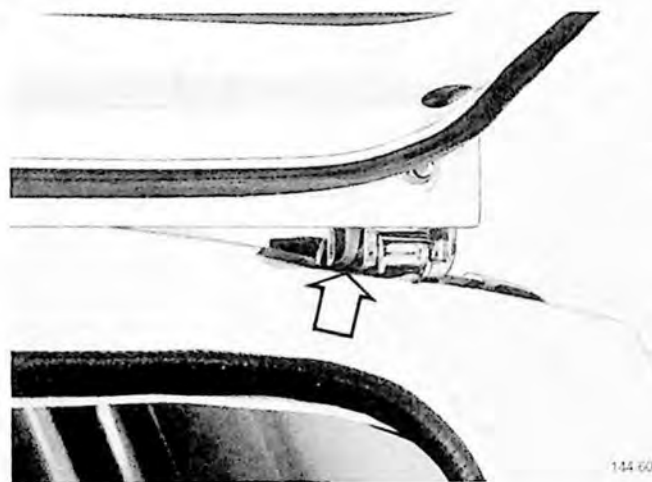
C4

**Scharnierbevestiging in dakplaat (kabeldoorvoering)****Oorzaak van de lekkage**

Slechte afdichting in de kabeldoorvoering bij de scharnierbevestiging. Water op de vloer van de bagageruimte.

Maak het kofferdekselscharnier los van de dakplaat. Licht de rubber pakking van het scharnier op en druk siliconenkit in de kabelruimte van het scharnier, zodat de gehele ruimte tussen de pakking en de scharnierhelft met siliconenkit is gevuld.

**N.B!** Ook rondom de massakabel. Breng carrosseriekit, Volvo O/N 1 161 123-3, aan tussen plaatwerk en scharnier. Schroef het scharnier weer vast en maak daarna met siliconenkit in de kabeldoorvoering dicht. Vanaf de buitenkant; zie de afbeelding.

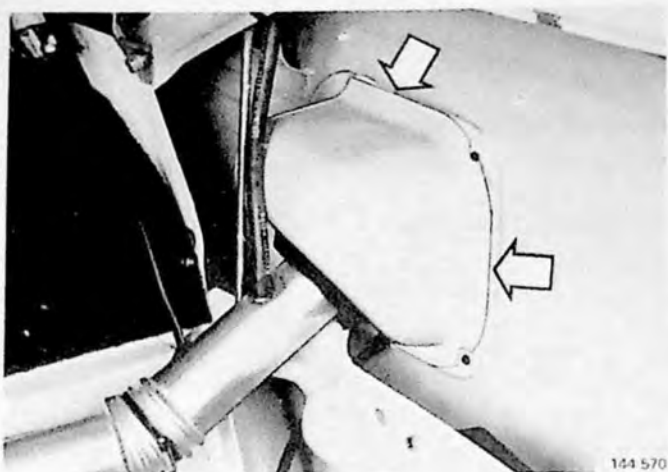
C5

### Afdekkap tankvulpijp

Slechte afdichting tussen de afdekkap van de vulpijp en het achterscherm. Water op de vloer van de bagageruimte.

Maak rondom de afdekkap van de vulpijp aan de binnenkant dicht met siliconenkit. Let erop, dat de afwateringsslang goed aangebracht is. Dicht ook de bout voor de scharnierbevestiging met kit af.

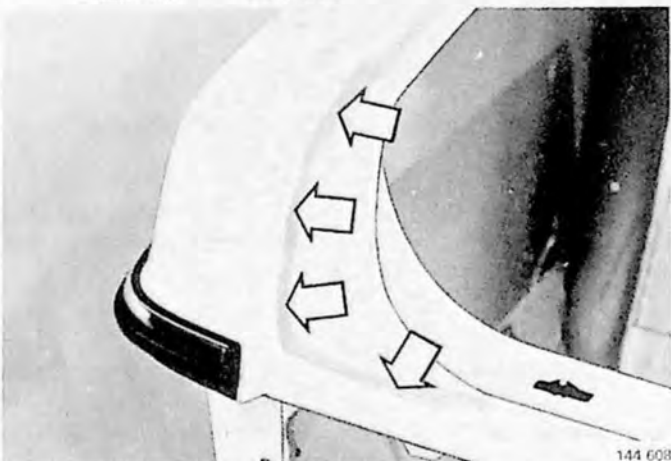
C6

### Afdichting van de verbindingsplaat en naad tussen de achtersectie en het achterscherm

Slechte afdichting tussen de plaatwerknaden.

Breng in de buurt van de lekkage transparante siliconenkit aan. Hetzelfde geldt voor de verbindingsplaten bij de achterraibalk.

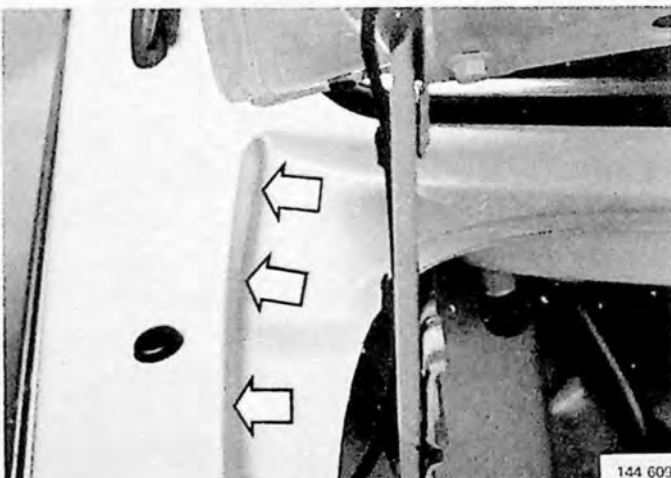
C7

### Reservewielkuip

Lekkage in plaatwerknaden.

Breng op alle zichtbare naden met een kwastje carrosseriekit aan.

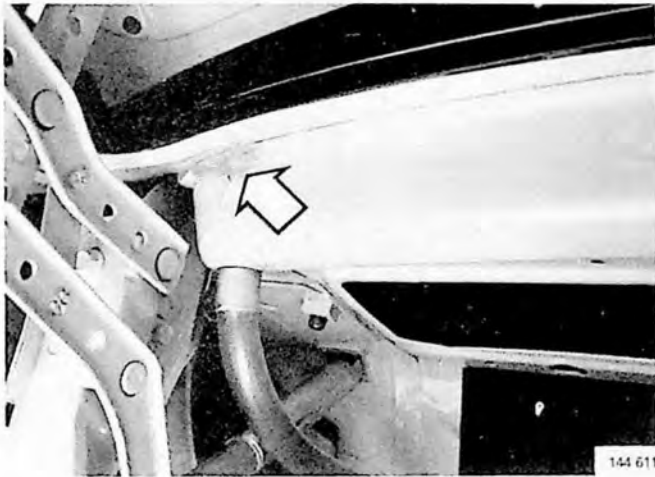
C8

#### Achterrauitbalk

Slecht afgedichte plaatwerknaden bij de afwateringspijpen. Water op de vloer van de bagageruimte.

Schraap de oude carrosseriekit in de naad naast de afwateringspijp weg. Breng daarna carrosseriekit, Volvo O/N 1 161 123-3, aan.

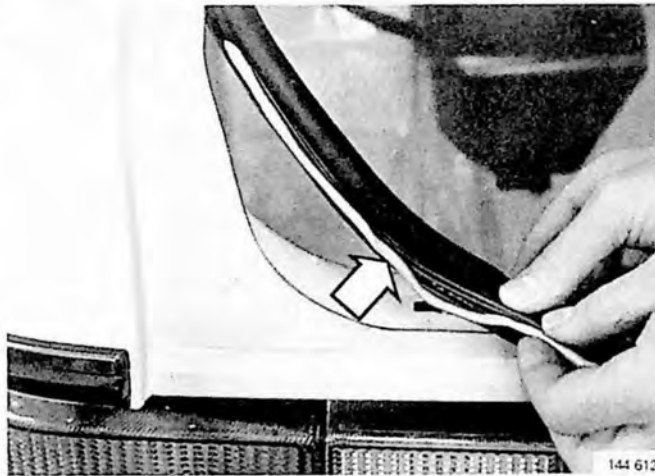
C9

#### Afdichtstrip voor kofferdeksel Modeljaar 1979-

De afdichtstrip dicht slecht af of de plaatwerkrand is vervormd. Water op de vloer van de bagageruimte.

Verwijder de afdichtstrip. Richt de plaatwerkrand waar de lekkage optreedt. Alvorens de afdichtstrip aan te brengen moet carrosseriekit, Volvo O/N 277 253-1 in de bevestiging voor de afdichtstrip worden gedrukt om zo goed mogelijk af te dichten.

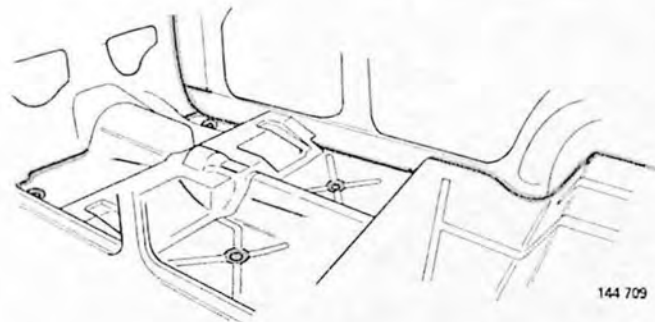
C10

#### Vloer voor en achter

Water dringt naar binnen via kieren tussen plaatwerknaden en geeft roestproblemen.

Blaas tussen de platen in de buurt van de lekkage schoon; let erop, dat de gefelste plaatwerkrand dicht is. Breng carrosseriekit, Volvo O/N 1 161 123-3, aan.

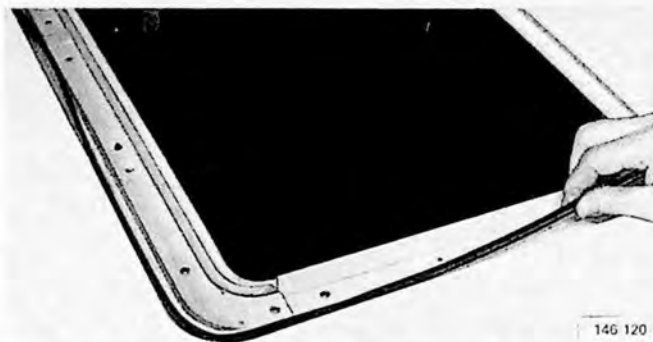
D1

### Zonnedak buitenkant

De afdichtstrip van het zonnedak of de afdichtstrip van de dakplaat dicht slecht af.

Vervang de afdichtstrip voor de dakplaat en het zonnedak. Controleer de afwateringsslangen. Stel het zonnedak af.

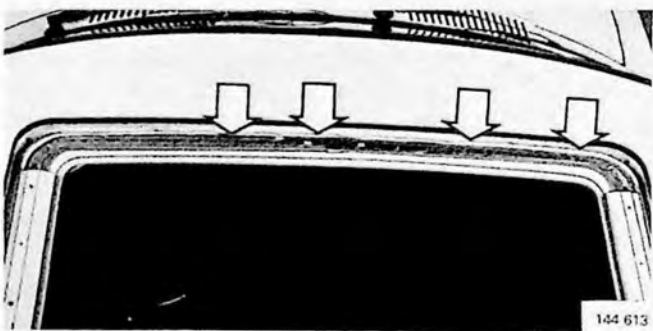
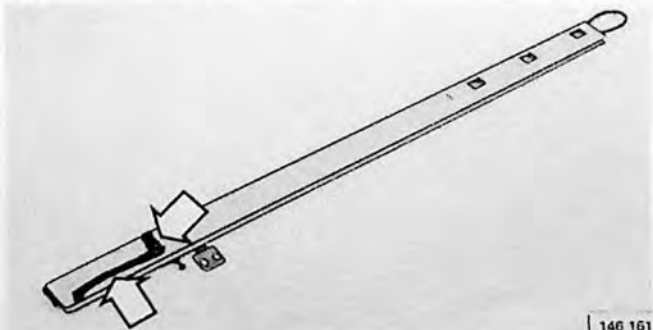
D2

### Afdekstrip voor de kabelgeleider

Water stroomt in het draaimechanisme en in de beide hoeken aan de voorkant van de afwateringsrand.

Zet het zonnedak helemaal open. Verwijder het windscherm en de afdekstrip voor de kabelgeleider; breng daarna van de ene hoek dwars over voorbij het draaimechanisme en naar de andere hoek carrosseriekit (stripe) aan; zie de afbeelding. Controleer of de butyltape op het onderste deel van de kabelgeleider afdicht. Als er geen butyltape zit, moet nieuwe worden aangebracht; zie de afbeelding. Breng de afdekstrip en het windscherm aan. Doe het zonnedak dicht.
