# **VOLVO**

## **Servicehandboek**

**Storing lokaliseren  
Waterlekkage**

**740/760 1982-19..**

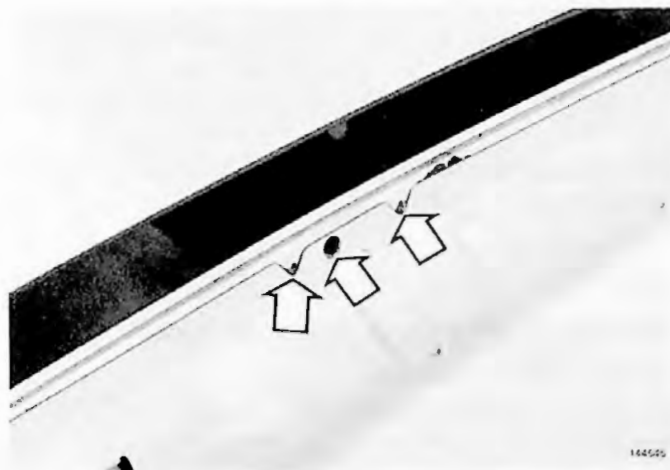
A1

### Afdekpaneel middensteun

Grote kier tussen de platen rondom de gaten.

Water op de vloer (rechter en linker kant).

Breng afdichtingsmassa, Volvo O/N 1 161 123, rondom en tussen de gaten aan. Tik met een balkophamer rondom het gat, zodat de kier verdwijnt. Strijk de afdichtingsmassa glad.

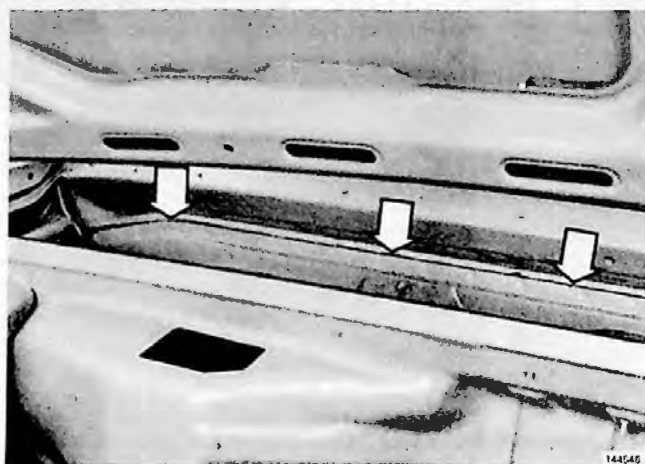
A2

### Afdichting bovenste schutbordbalk t.o.v. boven-deel voorste schutbordzijstuk

Niet voldoende afdichtingsmassa bij de lasnaad.

Water op de vloer voor.

Reinig de naad waar de lekkage is opgetreden. Breng afdichtingsmassa, Volvo O/N 1 161 123, op en smeer deze massa met een kwastje glad.

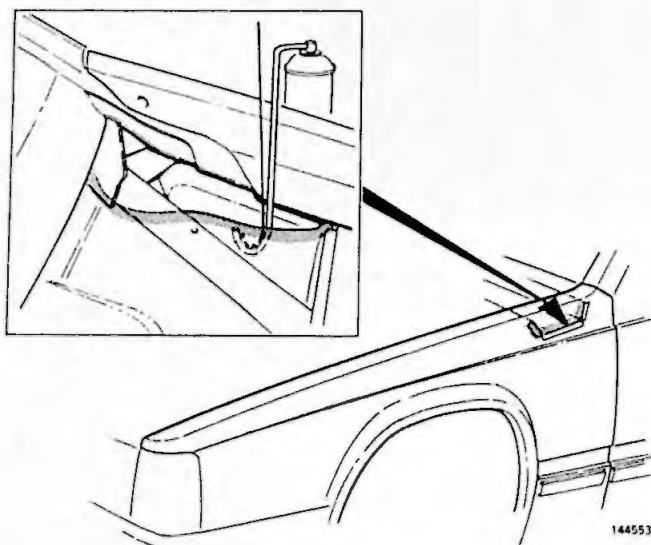
A3

### Bovendeel schutbordzijstuk

Het water loopt van de bovenkant van het schutbordzijstuk naar de zijkant ervan naar beneden en tussen de horizontale lasnaden naar binnen (zie de schets).

Om deze moeilijk bereikbare lasnaad te kunnen afdichten moeten een vloeibare afdichtingsvloei-stof in spuitbare vorm, Volvo O/N 1 161 336, en een ca 300 mm lange plastic slang worden gebruikt. Maak de plastic slang aan een lasdraad vast. Buig de draad 180° om.

Steek de draad met de plastic slang naar beneden tussen de hoek van het bovendee van het schutbordzijstuk en de zijkant van het schutbord (zie de afbeelding). Voel met de lasdraad waar de gefelste plaats is. Spuit daarna de gehele, ca 160 mm lange, gefelste plaats in. Let erop, dat de plastic slang zo hoog mogelijk aan de achterkant van de lasnaad wordt aangebracht.

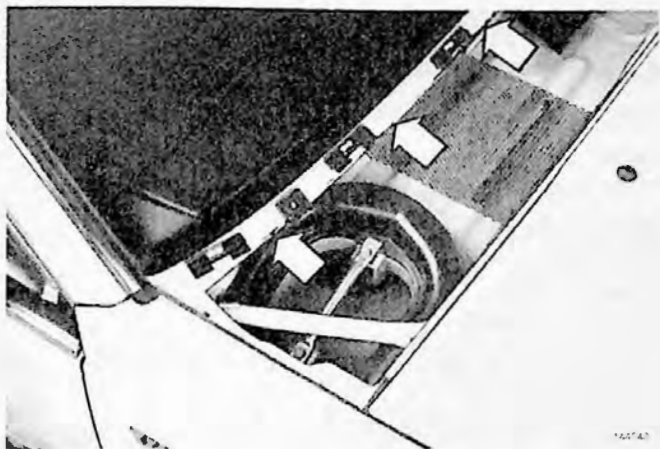
A5

### Afdekkap op de aanjagermotor

De butyltape heeft tussen de kap en de schutbordbalk losgelaten en dicht aan de voorkant bij het afdekkapaneel slecht af.

Trek de oude butyltape van de afdekkap af. Reinig de schutbordbalk om de butyltape goed te laten hechten. Breng in de afdekkap nieuwe butyltape aan.

Druk de afdekkap goed vast. Dicht tussen de binnenkant van het schutbord en het schutbord af met carrosseriekit (zie de afbeelding).

Breng na het aanbrengen van de kap in de drie hoeken butyltape aan (zie de afbeelding).

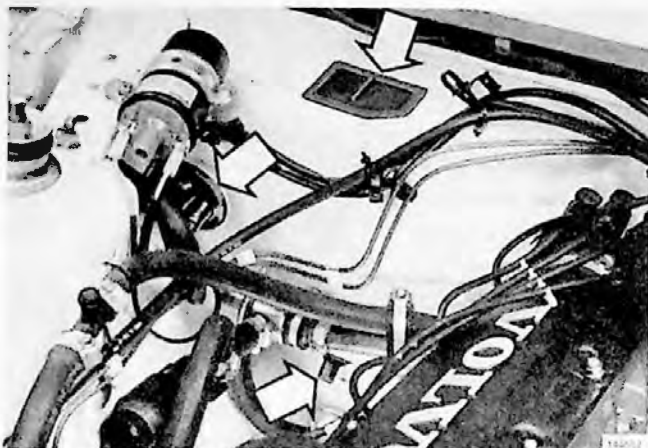
### Rubber doorvoeringen in het schutbord

Water dringt via de rubber doorvoeringen naar binnen.

Neem de rubber plug die niet afdicht los. Breng in de groef transparante siliconenkit aan. Breng de rubber plug weer aan.

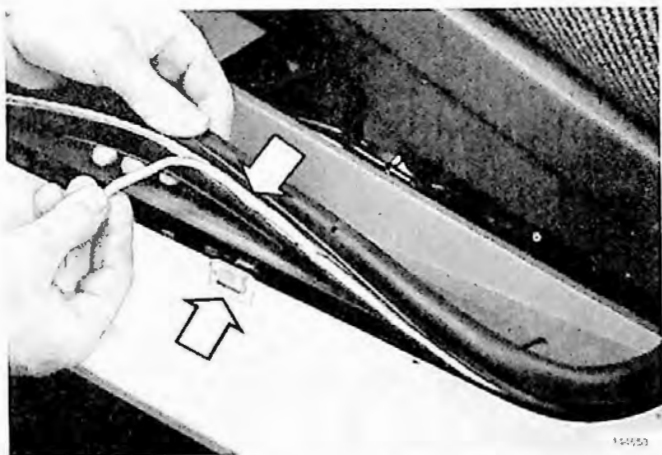
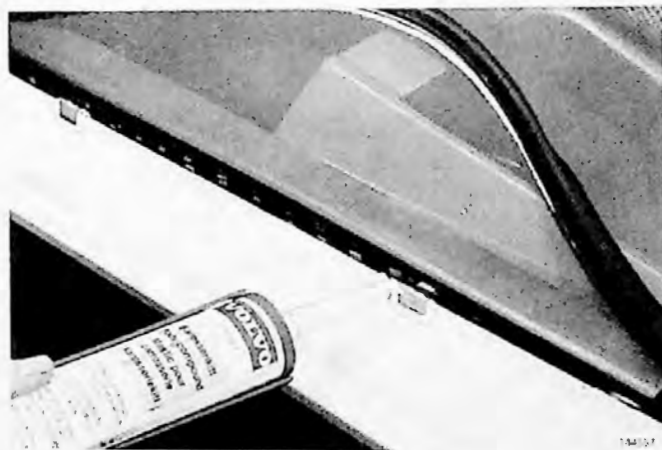
B1

### Portierrubbers

Lekkage bij afdichtrubbers in portieropeningen en slechte afwatering van het afdichtrubber.

Neem drempelrubbers en het afdichtrubber los (zie de afbeelding). Breng een dunne streng afdichtingsmassa, Volvo O/N 277 253, aan de binnenkant van de afdichtrubber aan. Kit de clips waarmee het afdichtrubber en het drempelrubber vastgehouden worden, in met afdichtingsmassa, Volvo O/N 1 161 123 zodat geen water naar binnen en over de rand kan lopen. Sla ca 5 mm grote gaten in het afdichtrubber. Controleer om de afwatering te verbeteren of de gleuf voor het afdichtrubber niet vervormd is.

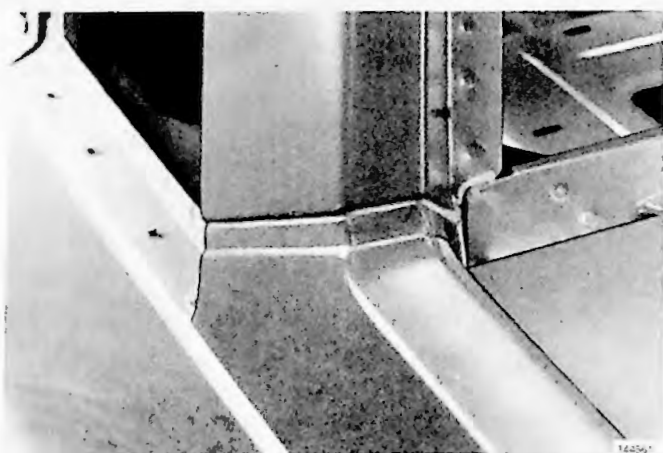
B3

### Afdichting plaatwerknaad tussen de D-stijl en het achterscherm en las onder achterste deel van de dakgoot bij de C-stijl

Het meest voorkomende defect is een kier in de naad tussen de C-stijl en het achterscherm.

Tik de plaatwerknaad met een hamer recht; gebruik daarna carrosseriekit, Volvo O/N 1 161 123, op de naad. Is de p-strip ook op de boutgaten afdichtend geschroefd?

Bij de naad onder de dakgoot moet transparante siliconenkit worden gebruikt.

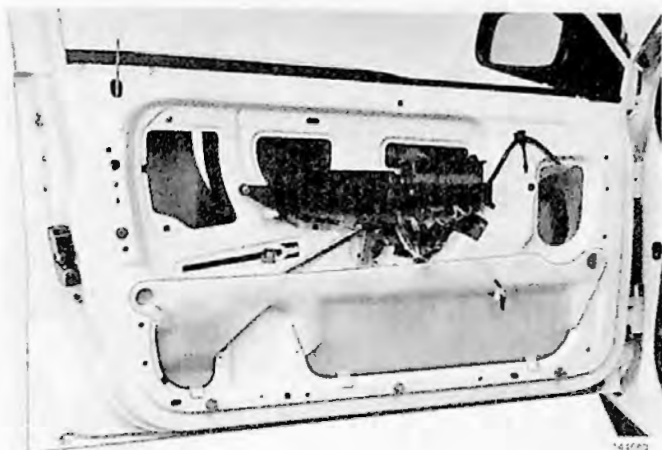
B4

**Portierpaneel incl. druppelvanger****Oorzaak van de lekkage**

De druppelvanger is beschadigd of vervormd waardoor het water naar het portierpaneel overstroomt en in de auto loopt.

Breng de druppelvanger goed aan, zodat het onderste deel ervan aan de binnenkant van het portier komt. Controleer of alle plaatwerknaden aan de binnenkant van de portieren dicht zijn. Dicht, indien nodig, af met carrosseriekit, Volvo O/N 1 161 123, of Mystic tape.

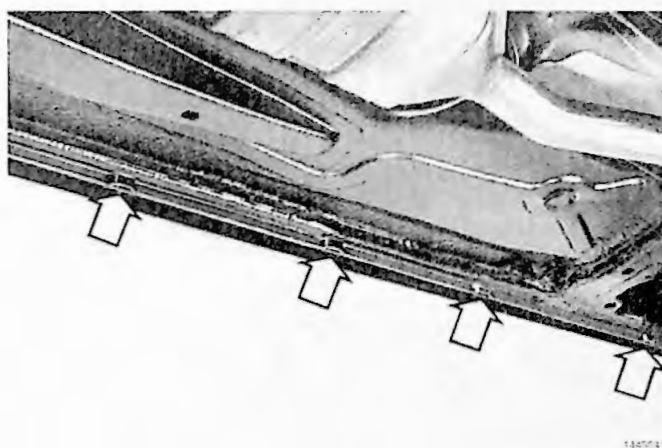
B5

**Drempelkoker (afwateringsgaten) verstopt****Oorzaak van de lekkage**

Als het waterpeil in de drempelkoker hoog genoeg is, kan het water van de plastic pluggen aan de binnenkant van de drempelkoker in de auto lopen.

Zorg ervoor, dat de afwateringsgaten open zijn door een smalle schroefendraaier in de afwateringsgaten naar boven te steken. Doe hetzelfde bij alle afwateringsgaten (6 st) onderin de drempelkoker.

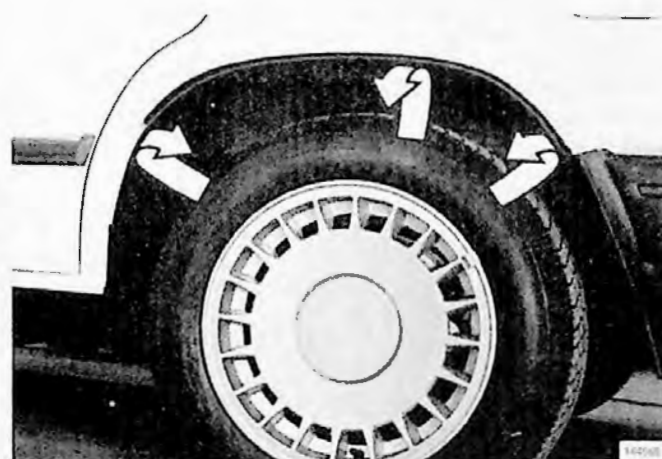
B6

**Afdichting buitenste deel van de wielkuip tegen het achterscherm****Oorzaak van de lekkage**

Water loopt als gevolg van te weinig puntlasmasse tussen de rand van het scherm en het buitenste deel van de wielkuip naar binnen. Of er zijn tussen het plaatwerk en de puntlassen in de rand van de wielkuip kieren ontstaan.

Vul de tussenruimte tussen het scherm en de wielkuip van buitenaf met carrosseriekit, Volvo O/N 1 161 123. Dicht daarna de schermrand tegen de wielkuiprand af. Spuit vanaf de binnenkant van de bagageruimte dunne roestwerende vloeistof tussen het achterscherm en het buitenste deel van de wielkuip om roestschade te voorkomen.

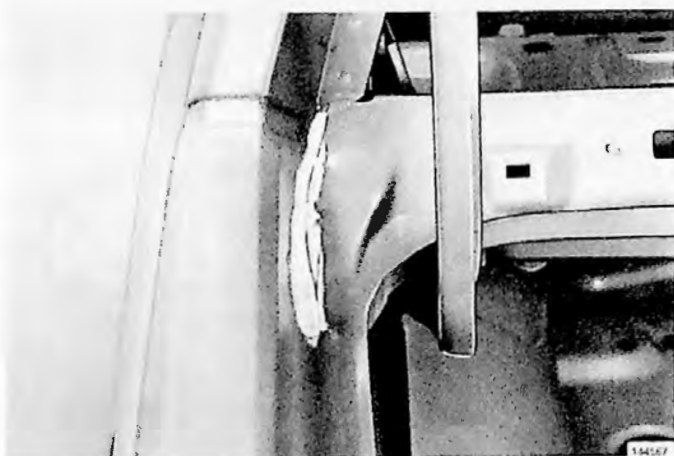
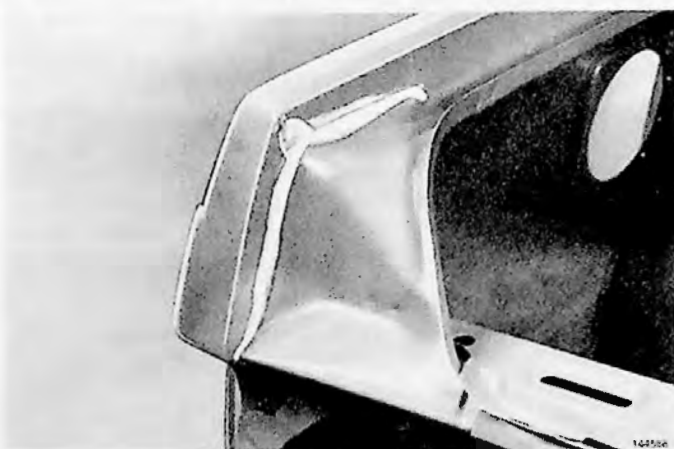
C1

### Afdichting van de verbindingsschijf en las tussen de achterpartij en het achterscherm

Slechte afdichting tussen verbindingsschijf, achterscherm en achterpartij.

Dicht de verbindingsschijf in de naad af met siliconenkit. De naad tussen het achterscherm en de achterpartij moet afgedicht worden met carrosseriekit, Volvo O/N 1 161 123.

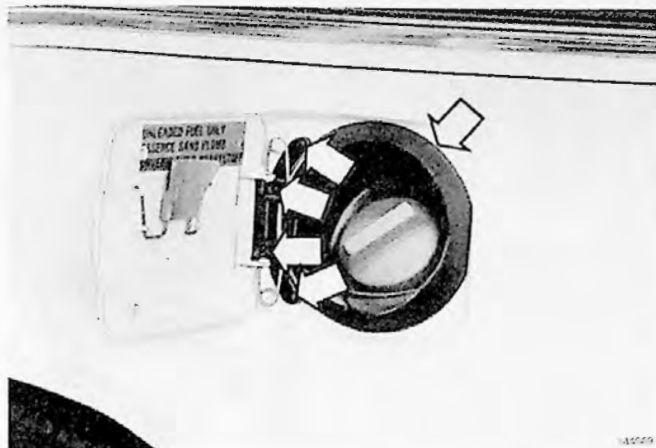
C2

### Afdichtrubber rondom de vulpijp van de brandstoftank

Het afdichtrubber van de vulpijp dicht tegen het achterscherm slecht af.

Vervang de kap, Volvo O/N 1 389 275, voor de vulpijp van de brandstoftank.

Controleer of de clips waarmee de tankklep tegen het achterscherm vastzit, goed vastzitten. Dicht af met carrosseriekit, Volvo O/N 1 161 123.

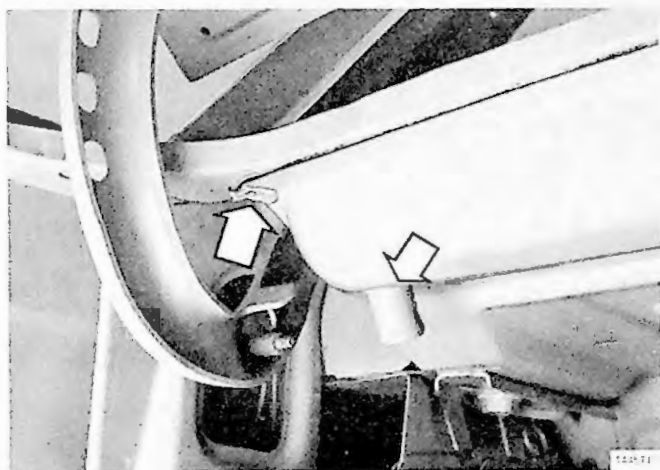
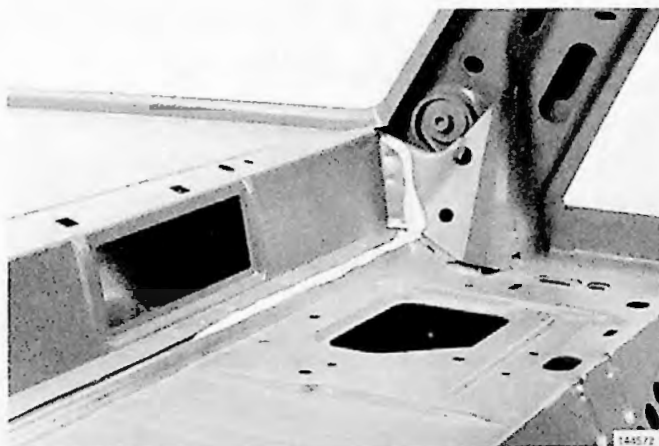
C3

### Dwarsbalk onder de achterraut

Carrosserie t.o.v. de balk onder de achterraut niet strak en naad tussen de hoedenplank en de dwarsbalk onder de achterraut en slangaansluitingen (zie de afbeelding).

Schraap op de plaats van de lekkage de oude kit weg. Breng daarna carrosseriekit, Volvo O/N 1 161 123, aan. Controleer of de carrosseriekit de gehele plaats van de lekkage bedekt.

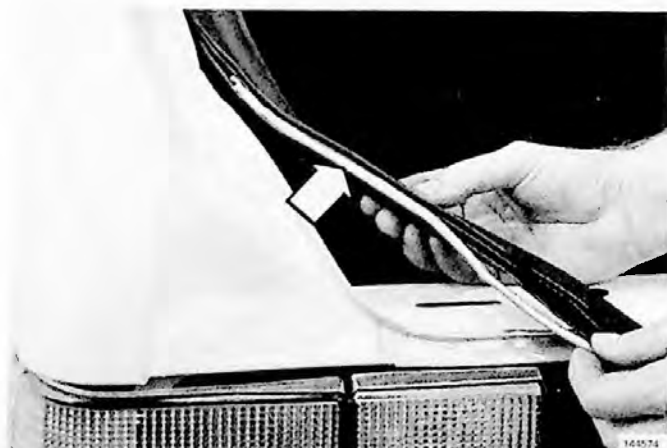
D1

### Afdichrubber kofferdeksel

Het water loopt tussen het afdichrubber en de plaatwerkflens naar binnen.

Verwijder de drempelplaat en het afdichrubber. Buig bij de vervorming de plaatwerkflens omhoog.

Druk aan de binnenkant van het afdichrubber een dunne streng carrosseriekit bij de plaatsen waar de lekkage is opgetreden. Breng het afdichrubber weer aan. Zorg ervoor, dat het afdichrubber goed tegen de plaatwerkflens ligt.

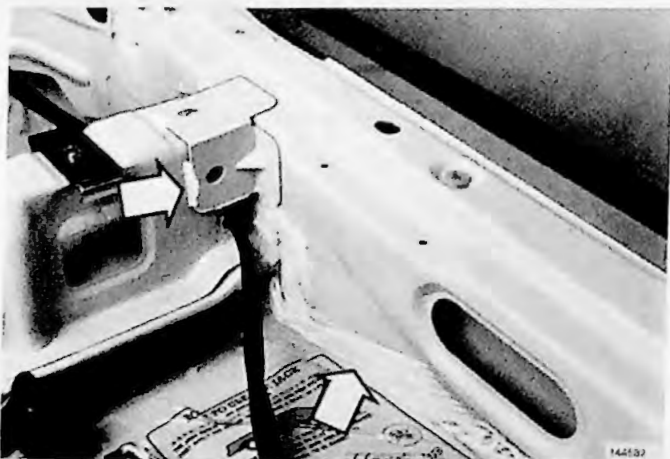
#### D5

#### Afdichting van lasnaden in de vloer van de bagageruimte en reservewielkuip

Schraap de carrosseriekit weg waar lekkage is opgetreden. Als ook de lak weggeschraapt is, moet worden bijgewerkt met Volvo primer, Volvo O/N 1 277 378-4, verharder, Volvo O/N 1 277 379-2, voordat met het aanbrengen van carrosseriekit wordt begonnen. Gebruik carrosseriekit, Volvo O/N 1 161 123.

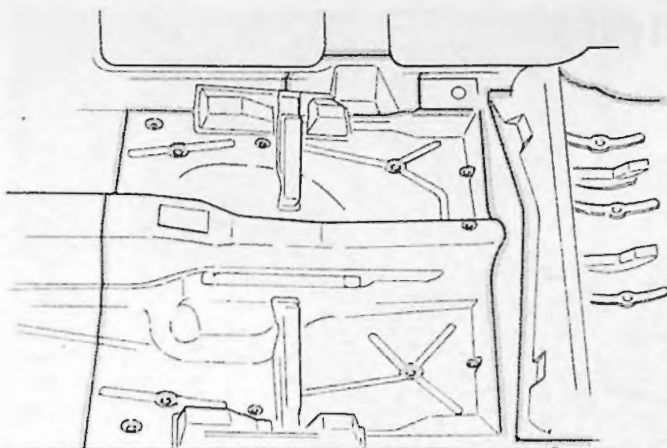
D6

**Vloer voor en achter****Oorzaak van de lekkage**

Water dringt in kieren tussen plaatwerknaden naar binnen waardoor roest ontstaat.

Blaas op de plaats van de lekkage tussen de plaatwerkdelen schoon; zorg ervoor, dat de plaatwerkrand dicht is. Breng carrosseriekit, Volvo O/N 1 161 123, aan.

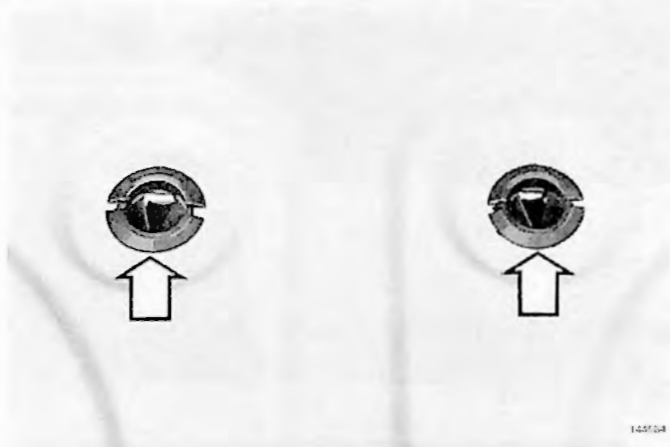
D7

**Vloer van de bagageruimte****Oorzaak van de lekkage**

Er blijft in de reservewielkuip water staan, omdat de afwateringspluggen door vuil verstopt zijn.
