Servicehandboek

Wijzigingen 1986

240

Overzicht wijzigingen

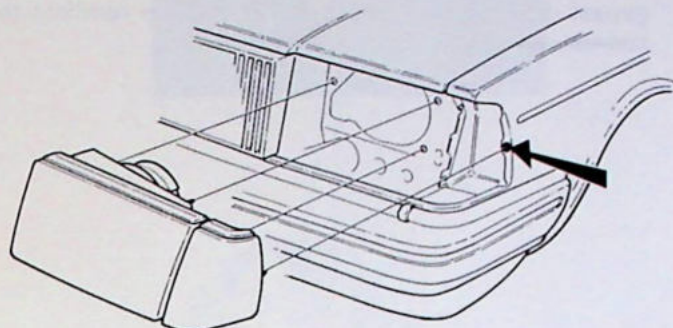
Koplampen

USA/Canada hebben nu rechtshoekige koplampen gekregen die er net zo uitzien als de koplampen voor de overige landen.

De bus in het spatscherm (zie de pijl) kan 180° worden gedraaid om de koplampen in zijdelingse richting af te stellen.

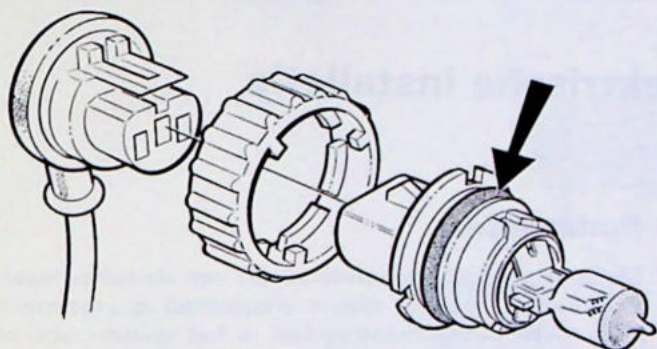
De koplampen zijn voorzien van een gloeilamp die kan worden vervangen. De lamp heeft een afdichtingsring en een speciaal contact.

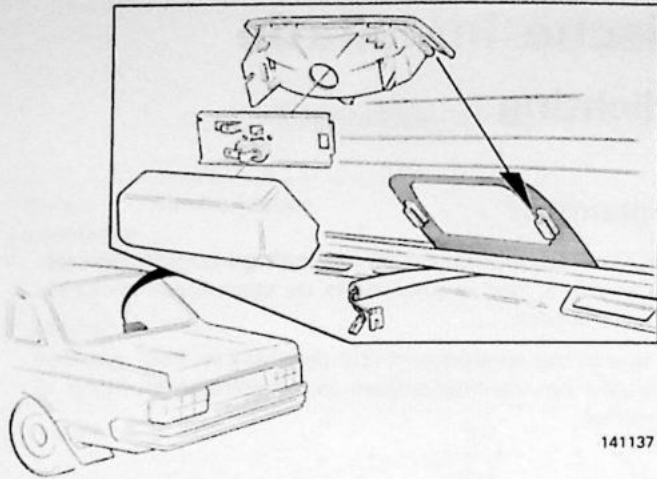
141137

Remlicht

USA/Canada hebben een extra remlicht gekregen dat op de achterrait is aangebracht. Het is bevestigd op nokken die op de achterrait zijn vastgelijmd.

Het waarschuwingssysteem defecte gloeilamp is aangepast om ook een defect in het nieuwe remlicht te kunnen aangeven.

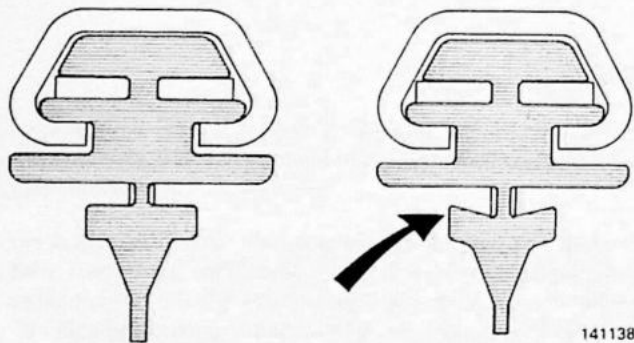
141138

Ruitewissers

De hoek van de uitgaande assen van de ruitewissers is gewijzigd en een nieuw wisserblad is ingevoerd. Door deze beide maatregelen is het wissen ook bij hoge snelheden verbeterd.

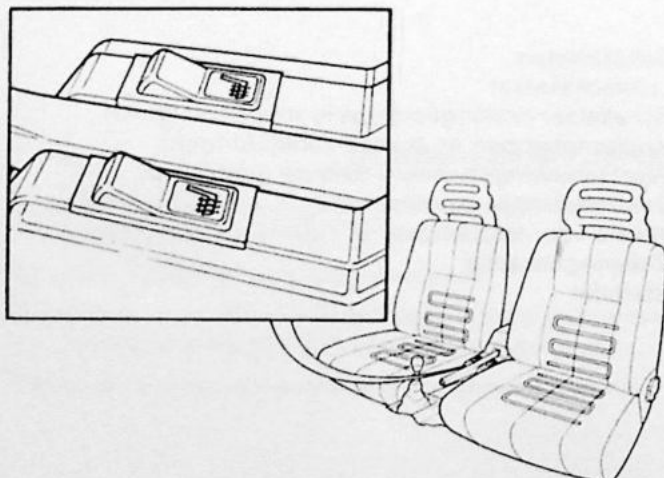
141139

Stoelverwarming

Ook de passagiersstoel heeft elektrische verwarming gekregen: zie hoofdgroep 8. De verwarming kan worden in- en uitgeschakeld met een schakelaar in de kap voor de parkeerremhendel. Ook de schakelaar voor de bestuurdersstoel zit nu in deze kap.

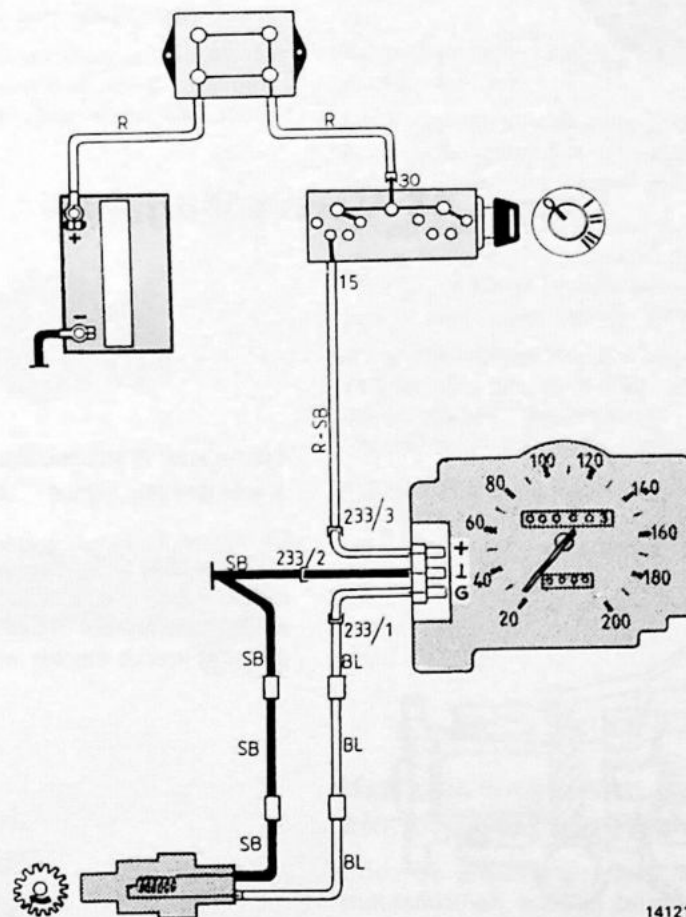
141212

Bedradingschema voor de snelheidsmeter

Snelheidsmeter

Een elektronische snelheidsmeter is ingevoerd. Daarom is de snelheidsmeterkabel vervallen.

De geveer voor de snelheidsmeter is in het achtershuis aangebracht; zie hoofdgroep 4. De geveer tast de snelheid van een tandwiel af en zendt impulsen naar de snelheidsmeter. De impulsen worden in de meter omgezet in een wijzeruitslag, maar drijven ook een motor voor de dagteller aan.

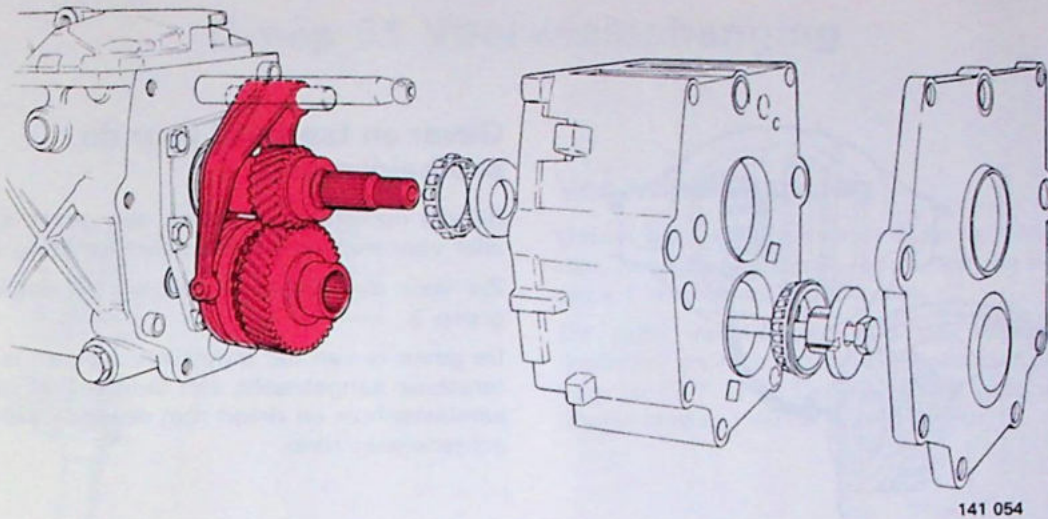
Verbeterde versnellingsbak "M 47 II"

Bij de M 47 is de vijfde versnelling gewijzigd.

De synchronisatie voor de 5e versnelling zit nu op de hulpas in plaats van op de hoofdas zoals vroeger. Hierdoor draait de synchronemesh langzamer dan vroeger rond.

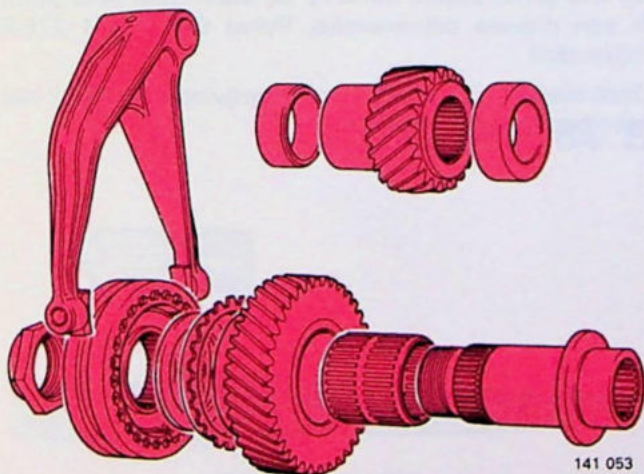
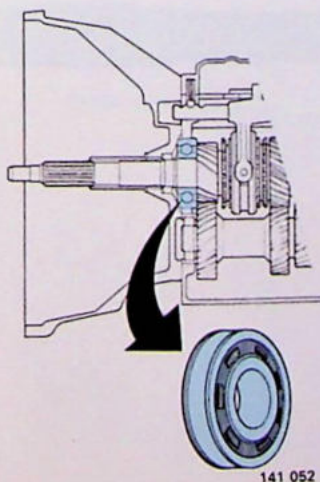
De schakelvork is langer om bij de synchronemesh te kunnen komen.

Het onderste tandwiel (loopwiel) is met naaldlagers op de hulpas gelagerd. Vroeger was het tandwiel met splines op de hulpas bevestigd.

Omdat het loopwiel van de 5e versnelling nu in de versnellingen 1-4 vrij kan ronddraaien en niet, zoals vroeger, door de hulpas wordt aangedreven, is de massa van de hulpas kleiner geworden.

De grote massa die de hulpas vroeger had, kon de oorzaak zijn, dat de tanden bij lage motortoerentallen tegen elkaar "klapperden" en in de 4e versnelling "zweefden" (de motor trekt niet en remt ook niet af).

De overbrengingsverhouding van de 5e versnelling is van 0,83:1 in 0,82:1 gewijzigd. Het resultaat hiervan is een iets lager motortoerental.

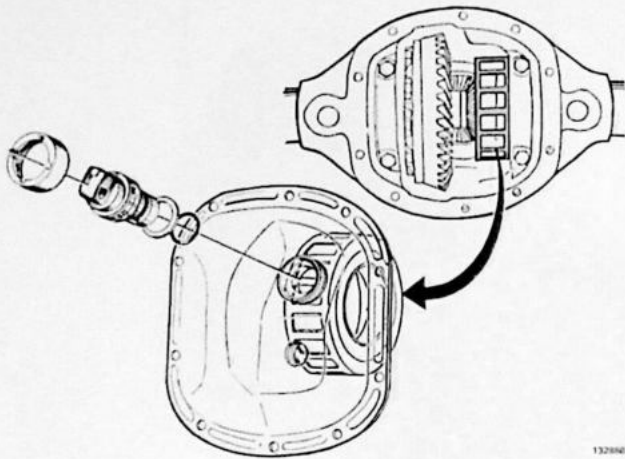
132880

Gever en tandwiel voor de snelheidsmeter

Bij alle achterassen worden een geveer en een tandwiel voor elektronische snelheidsmeting ingevoerd.

De geveer is van het inductieve type en is in het achterashuis aangebracht. Het tandwiel zit direct op het satellietenhuis en draait met dezelfde snelheid als de achterwielen rond.

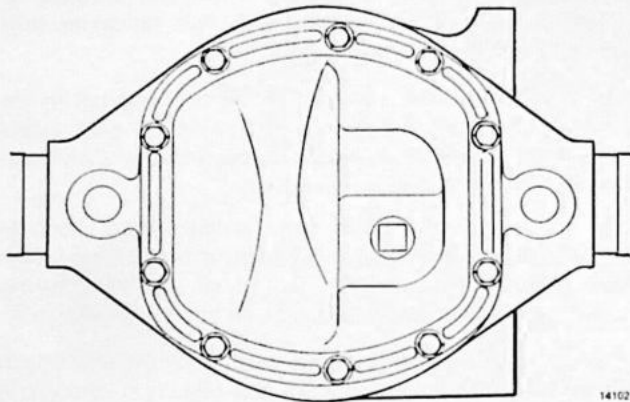
141021

Achterasolie

Bij alle achterassen, behalve bij assen met Anti-Spin, is een nieuwe achterasolie, Volvo O/N 1 161 276-9 ingevoerd.

Deze nieuwe olie geeft minder wrijving waardoor het brandstofverbruik lager is.

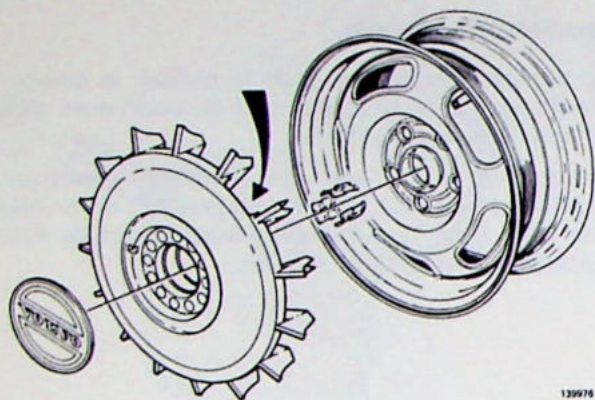
Wieldoppen

Bij bepaalde auto's met een plaatstalen velg, maat 5,5 Jx14, is een nieuwe wieldop ingevoerd. Deze is van roestvast staal en plastic. De dop heeft een zilverkleur en bedekt de gehele zijkant van de velg. De dop zit direct op de wielnaaf vast met drie brede veren. In het midden is een dop nodig om de grote wieldop vast te houden.

N.B! Breng de wieldop zo aan, dat de schuine kant en de ventielsymbolen aan de achterkant van de wieldop recht voor het ventiel komen.

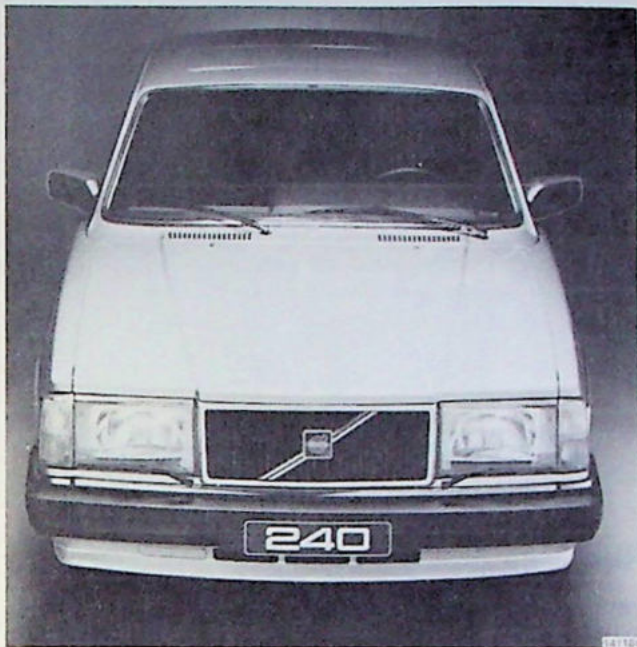
Nieuwe frontpartij

De gehele frontpartij heeft een nieuw uiterlijk gekregen. Nieuwe delen zijn de motorkap, schermen, afschermplaat, lampen, frontplaten, grille en lampsieranden. Alle varianten hebben dezelfde motorkap en grille. De grille kan echter een zwarte of een verchromde rand hebben.

Alle varianten hebben nu een grote voorruit. (Daarvoor alleen voor USA. Een grotere ruit heeft een groter aanlagvlak voor de butyltape die de ruit vasthoudt. Daarom zit deze nu beter vast bij een eventuels botsing.) Alle auto's hebben nu ramen met getint glas.

Nieuwe lijsten voor minder windgeruis zijn ook nieuw.

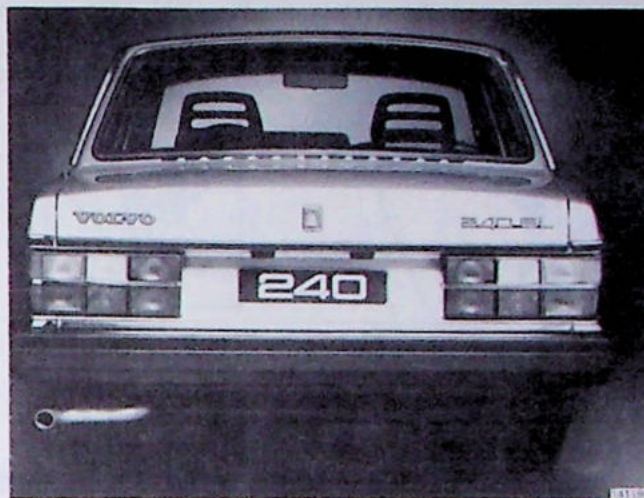
Nieuwe achterpartij

Ook de achterpartij is gewijzigd en heeft een nieuw kofferdeksel en nieuwe emblemten. Het slot van het kofferdeksel is van hetzelfde type als bij de 740/760 en kan dus zonder sleutel worden geopend, als het niet op slot is.

Het kofferdeksel kan ook worden voorzien van centrale vergrendeling (zie hieronder).

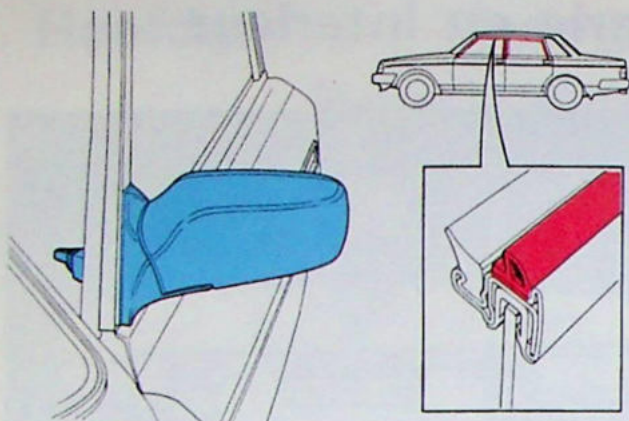
141182

Nieuwe buitenspiegels

De buitenspiegels hebben hetzelfde huis als bij de 740/760 waardoor het windgeruis minder sterk is. De voet is echter voor de 240 aangepast en de spiegels kunnen net als vroeger met de hand of elektrisch worden afgesteld.

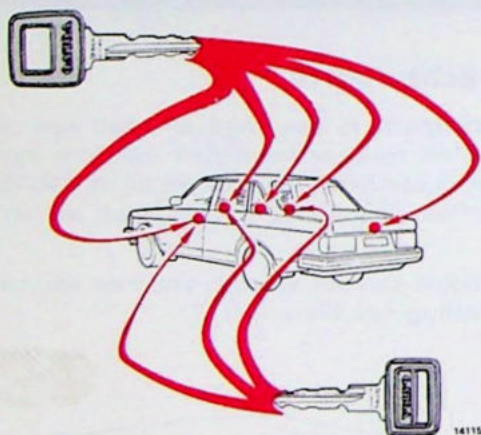
141156

Nieuw sleutelsysteem

De auto heeft een hoofdsleutel en een dubbelsleutel. De hoofdsleutel past op alle sloten van de auto en de dubbelsleutel alleen maar op de portier- en startsloten.

De klant kan dan bij bijvoorbeeld het uitlenen van de auto of in de werkplaats alleen maar de dubbelsleutel geven. Degene die de auto leent, kan dan niet in de bagageruimte, het handschoenenkastje of de laadruimte bij de 5-deurs modellen komen.

Evenals bij de 740/760 kan het bestuurdersportier met ingedrukt knopje niet worden gesloten, maar moet met de sleutel op slot worden gedaan.

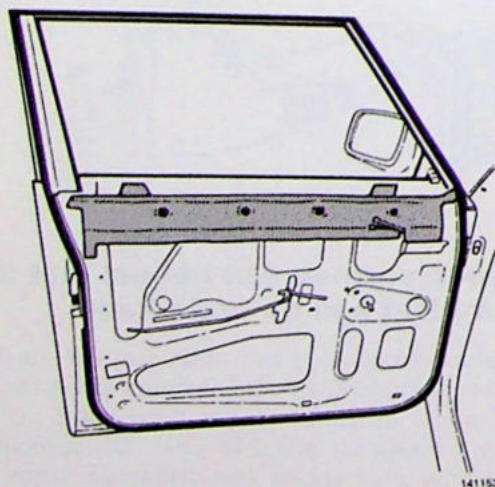
141152

Afdichting voor de voorportieren

De voorportieren hebben vlak onder de ruit een afdichting van schuimrubber om bij het aanbrengen van luidsprekers een beter geluid te geven.

De beschermende afwateringslaag binnenin het portier is nu van doorzichtig plastic folie in plaats van papier.

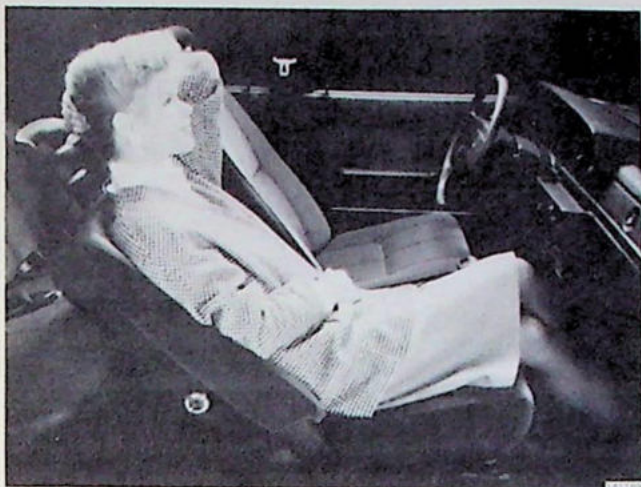
Verbeterde voorstoelen

De rugleuningen zijn meer kuipvorming dan vroeger en geven in bochten een betere steun opzij.

De hoofdsteunen zijn van hetzelfde type als bij de 740/760 en geven ook meer steun opzij.

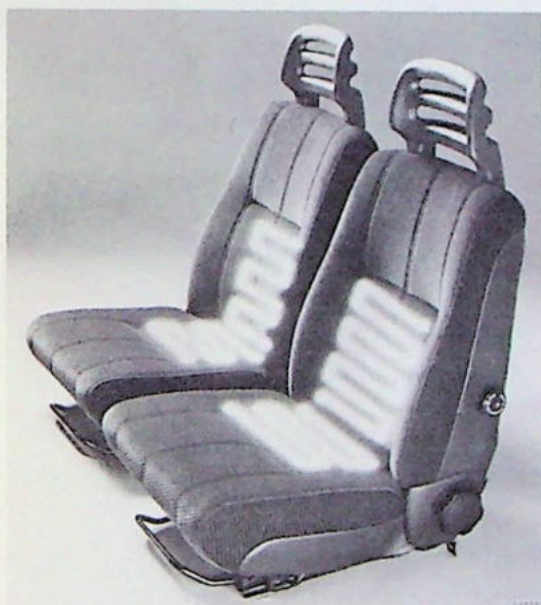
Elektrisch verwarmde passagiersstoel

Ook de passagiersstoel heeft nu elektrische verwarming in de zitting en in de rugleuning. De thermostaat verbreekt de stroom, wanneer de temperatuur in de stoel circa $+34^{\circ}\text{C}$ is.

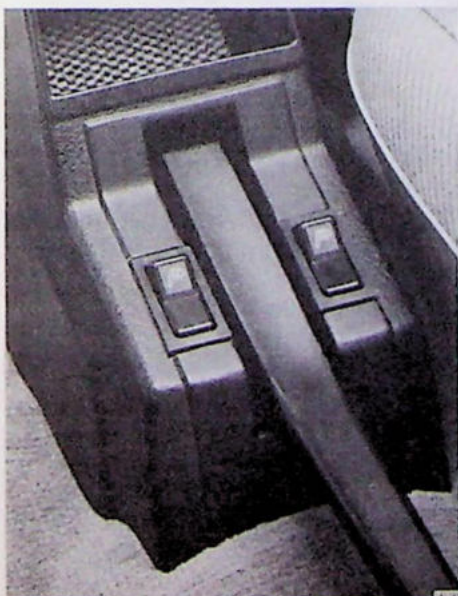
De verwarming van de bestuurders- en passagiersstoel kan ook worden in- en uitgeschakeld met schakelaars die in de kap over de parkeerremhendel zitten.
