PRODUKT	HOOFD GROEP	GROEP
P	5	52
BETR.		NO.
Remwaarschuwwings- klep		14
240, 260		DATUM
		Aug 84

### Nieuwe O-ringen voor de remwaarschuwwingsklep

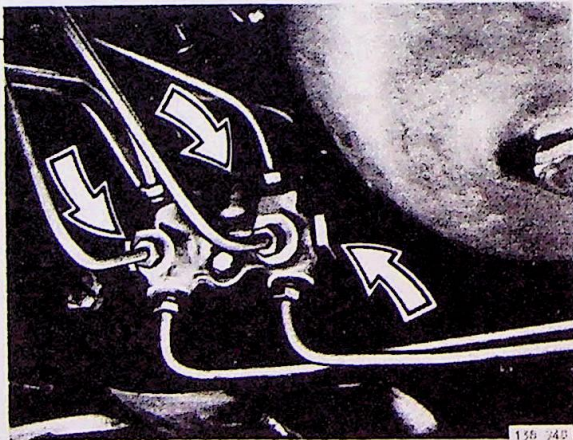
Voor de revisie zijn nieuwe O-ringen voor de zuiger, eindpluggen en elektrische schakelaar ontwikkeld.

De eindpluggen zijn net als voorheen voorzien van koperen ringen.

O-ring voor de zuiger	2 st	1 330 797-0
O-ring voor elek.schakelaar	1 st	1 272 199-9

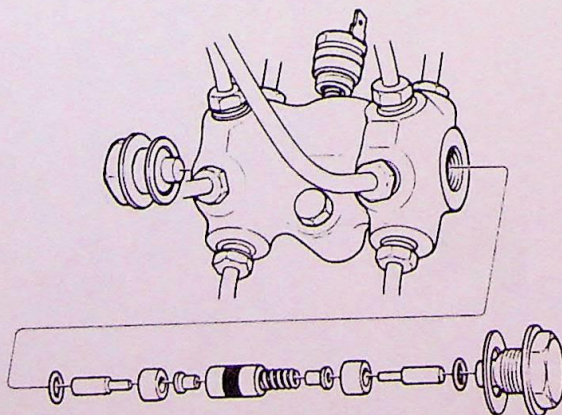
Ontluchttingsgat in het vuldeksel van de hoofdremlcilinder afdichten

Eindpluggen en elektrische schakelaar van de waarschuwwingsklep controleren en eventueel reinigen

- de elektrische bedrading en de schakelaar
- de eindpluggen
- de zuiger, veer en O-ring

Reinig de onderdelen.

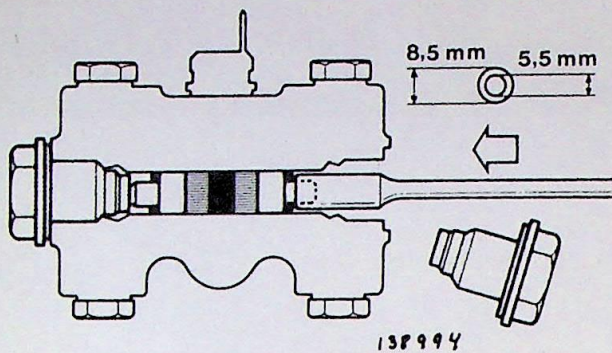
- de achterste eindplug
- de complete zuiger. Om de zuiger gemakkelijker te kunnen aanbrengen kan een dopsleutel met de afgebeelde maat gebruikt worden
- de voorste eindplug

Smeer deze in met remvloeistof.

**N.B!** Als het systeem ontlicht is, moet het pedaal 60 seconden ingedrukt worden. Gebruik hierbij een kracht van ca. 400 N. (Sterk afremmen).

Controleer of er in de uitgang van de elektrische schakelaar geen lekkage is. Als deze lekt, moet de waarschuwingsklep compleet vervangen worden. Breng anders de schakelaar en de bedrading aan.
