## Service Bulletin

Sierband

200

## Sierband

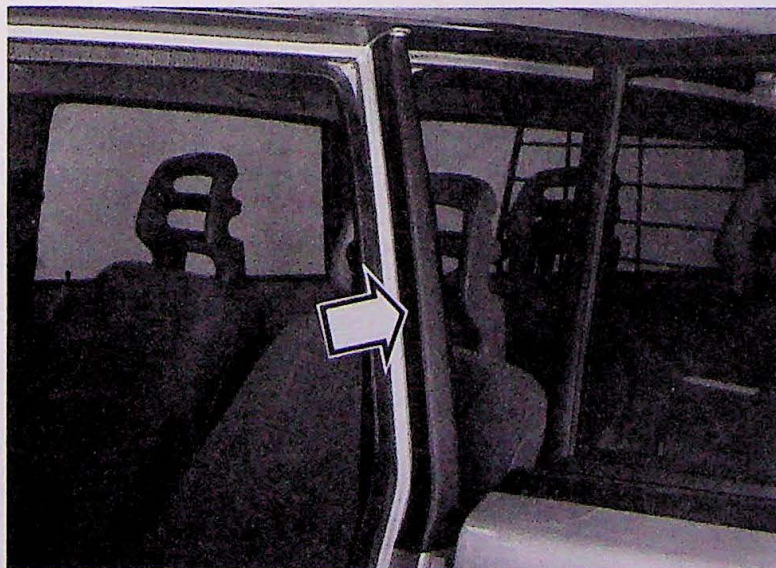
8100006S

Band op B-stijl

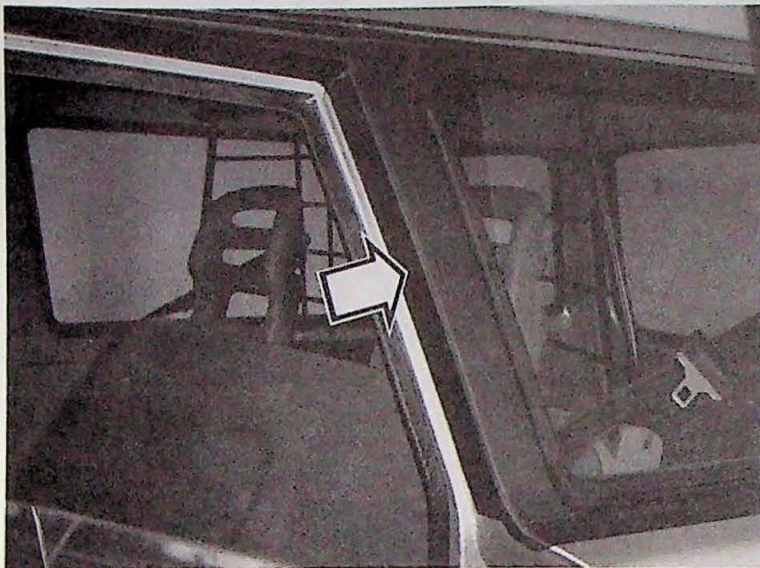
810006S

Band op C-stijl

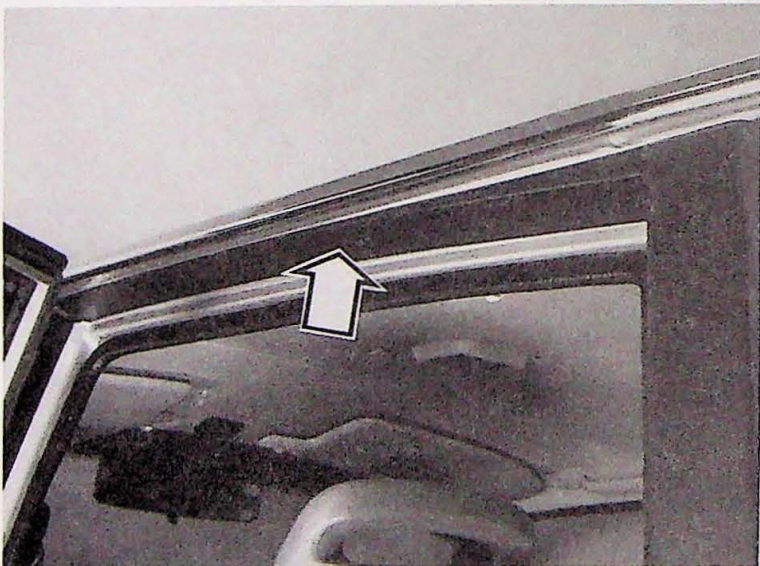
8100010S

Band op dakrand
