Service Bulletin

HFD.GR. 8	GROEP 84	NO. 203
DATUM November 1991		
BETR. Buitenspiegel spiegelglas vervangen 200

Nieuwe bevestiging spiegelglas buitenspiegel

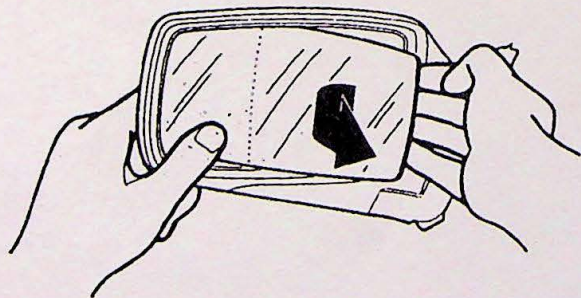
8400006S

Nieuwe bevestiging van spiegelglas buitenspiegel bij modeljaar 1992 van model 200. Door de nieuwe bevestiging verandert het vervangen van het spiegelglas.

- Pak het spiegelglas met de vingers zo ver mogelijk **naar binnen** beet en trek het recht naar voren los.
- Maak de contactpennen (spiegelglas met verwarming) los.
