## Service Bulletin

HFD.GR. 8	GROEP 83	NO. 203
DATUM Jan 1993		
BETR. Waterlekkage schuifdak		
200

## Waterlekkage schuifdak

## Afdichtingsstrip voor schuifdak vervangen

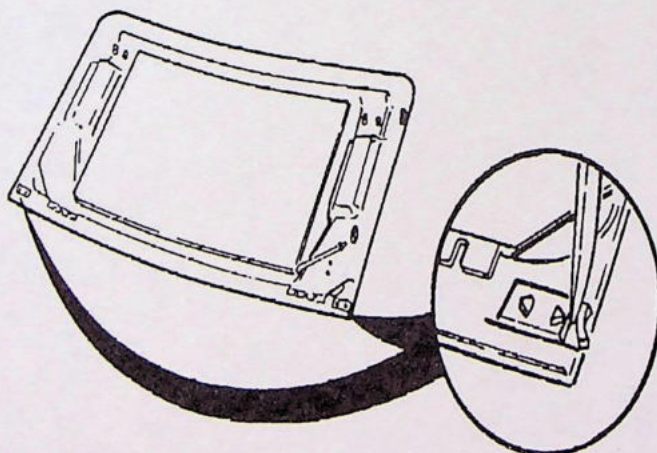
8300150S

Indien de viltvullingen in de linker en rechter achterkant van het schuifdak te dicht bij de sponning van het schuifdak liggen, werken deze als vloeipapier en trekken waterdruppels aan. Als het vilt verzadigd is, loopt het water verder in de geleiding en in de auto naar binnen.

Verwijder een stukje vilt, zodat een afstand van minimaal 5 mm tot de sponning verkregen wordt.

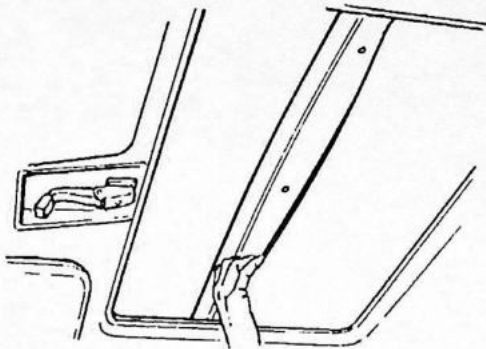
### Een eventueel windscherm verwijderen

Dit zit met vier schroeven vast.

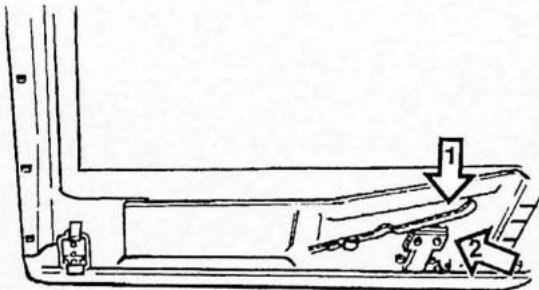
8300151S

### Schuifdak losmaken

- Doe het schuifdak dicht.
- Buig de bladveren (1) opzij.
- Verwijder de bouten voor de voorste en achterste steunen van het schuifdak (vier bouten aan elke kant).

N.B! Let goed op hoe de versterkingsplaten (2) voor de achterste steunen zitten; dit is bij het aanbrengen van belang.

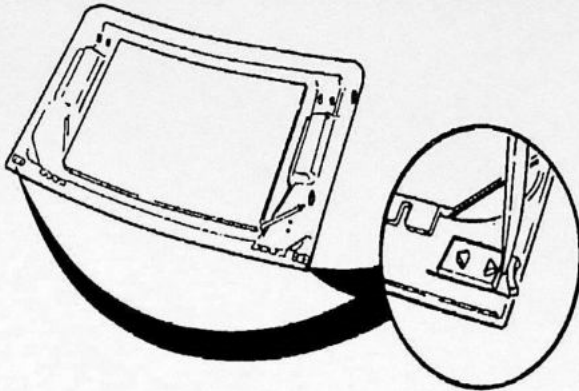
**Stukje van de viltvulling afsnijden**

De afstand tussen de sponning van het schuifdak en de viltvulling moet minimaal 5 mm zijn. N.B! Snijd echter niet zoveel van de viltvulling af, dat deze loslaat.

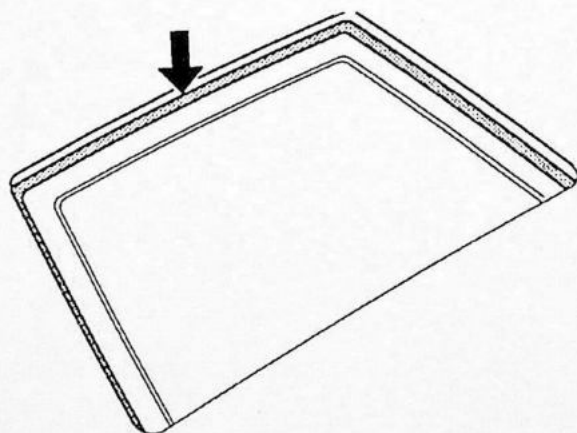
8900001S

Om windgeruis door het schuifdak te voorkomen is een nieuwe afdichtingsstrip ontwikkeld. Afdichtingsstrip, Volvo O/N 3540456-5, werd in het assortiment service-onderdelen opgenomen en vervangt de oude uitvoering, Volvo O/N 1255334-5.

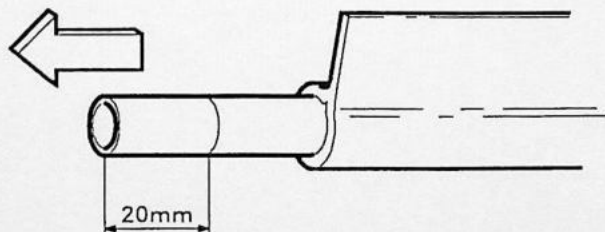
Zet het schuifdak helemaal open; veeg schoon.

Verwijder de oude afdichtingsstrip.

Verwijder lijmresten, e.d. van het aanlegvlak.

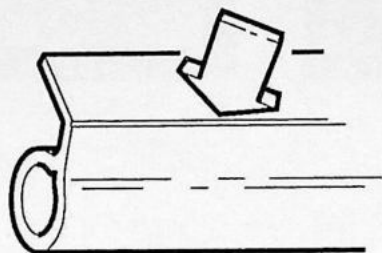
8300003A

Trek de siliconenkern naar buiten en knip aan elk uiteinde 20 mm af, zodat de strip eindigt met ca 20 mm stof.

Leg de strip op een tafel. Aan de ene kant van de strip zit een naad in de stof die misschien moeilijk te zien is. Buig de strip naar de ene of andere kant; dan is de naad duidelijk zichtbaar.

De strip moet aan de kant met de stofnaad verlijmd worden.

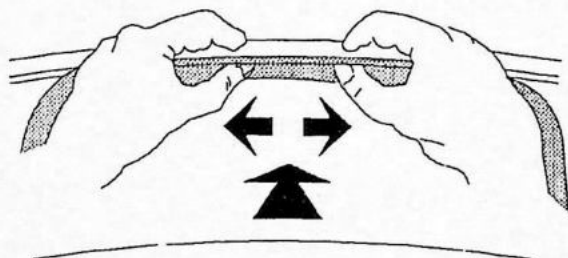
8900002S

#### Plaatrand van het schuifdak met lijm insmeren

Smeer een dun laagje lijm langs de plaatrand. (bij te veel lijm hecht de strip slecht).

Breng de afdichtingsstrip op de carrosserie aan. De siliconenkern moet boven liggen.

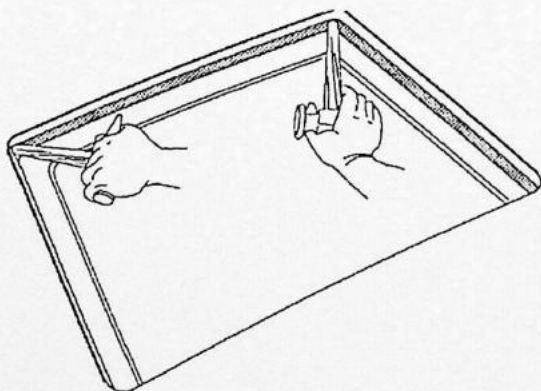
8900003S

#### De strip moet liggen:

Aan de voorkant: 1 - 2 mm onder de dakplaat  
Aan de zijkanten: 2 - 3 mm onder de dakplaat.

N.B! Het is van belang, dat de strip **direct** na het aanbrengen tegen de carrosserieplaat vastgedrukt wordt om er goed aan te hechten.

Het werk kan het beste uitgevoerd worden met de achterkant van een hamersteel.
