PRODUKT	HOOFD GROEP	GROEP
P	8	85
BETR.	NO.	
Stoelschakelaar, waarschuwingssysteem auto gordels	201	
200	DATUM	
	Mrt 1989

Service Bulletin

Geen waarschuwingssysteem voor de auto gordel van de passagiersstoel

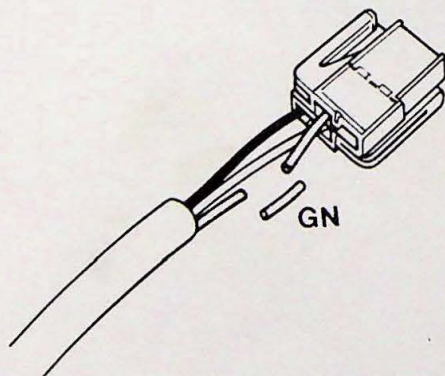
147 381

Er zit onder de stoel geen stoelschakelaar en daarom is de draad naar de gordelsluiting doorgeknipt.

Als service-onderdeel wordt voor de bestuurders- en passagiersstoel dezelfde sluiting gebruikt. Als de gordelsluiting aan de passagierskant is vervangen, moet dus een draad van de bedrading van de gordelsluiting worden doorgeknipt.

Bij vervanging van de gordelsluiting van de passagiersstoel

Knip de groene draad bij de stekerverbinding door.

(Als dit niet gebeurt, knippert het waarschuwingsslampje ook, als er niemand op de passagiersstoel zit. Dit gaat uit, als de gordel in de sluiting wordt gestoken.)
