Service Bulletin

212

Verbeterde waterafvoer AC

Verbeterde condenswaterafvoer uit verdamper

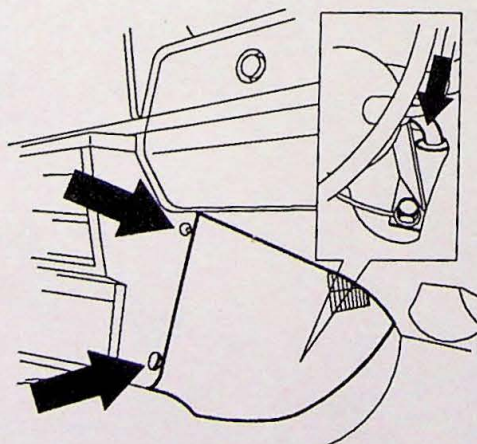
8800002A

Rechter zijpaneel verwijderen

Maak de afvoerslang uit het gat in de carrosserie los.

Controleer of de slang schoon is; reinig deze, indien nodig.

Bij de oude uitvoering van de slang met lippen bij de opening moeten deze (ca 8 mm) afgeknipt worden.

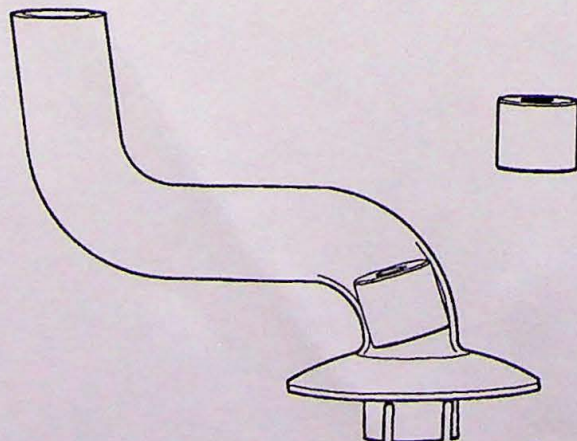
8700010A

Afvoerbuis aanbrenen

Smeer de afvoerbuis met zeepwater in en druk de buis zo ver in de slang omhoog, dat deze boven de rubber randen van de slang komt.

Breng de slang weer in het gat en druk de afvoerbuis zo ver omlaag, dat deze zo dicht mogelijk bij de uitloop komt.

Breng het rechter zijpaneel weer aan.
