Verlengde levensduur voor airbags (SRS)

Airbag buiten werking stellen

Vervangen van beschadigde moeren of bouten - SRS-stuurmodule

Ontsmetting na het
uitvouwen van een airbag

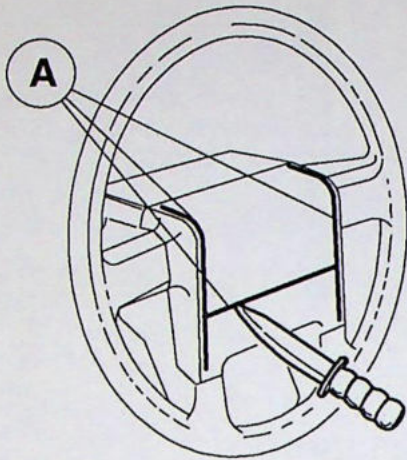
8300202A

Openen van beschermkap en verwijderen van airbag

- Maak een inkeping van ongeveer 5 mm diepte langs de scheidingslijn van de beschermkap (A).
- Open de twee kleppen van de kap.
- Trek de airbag uit de houder.

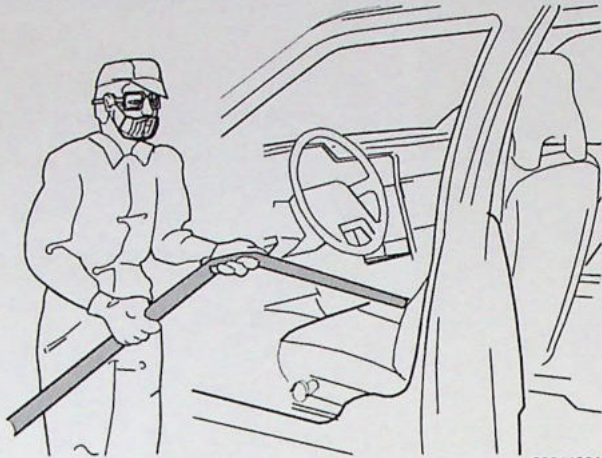
8801426A

Ontsmetting

- Stofzuig zorgvuldig.

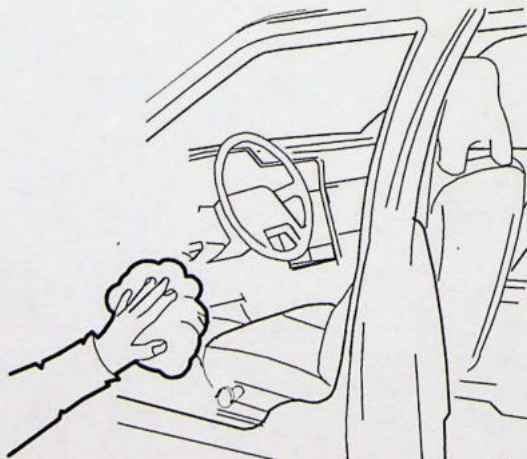
8801499A

- Stofzuig nogmaals grondig.
- Reinig glas en kunststof oppervlakken met zeep en water.
