PRODUKT	HOOFD GROEP	GROEP
P	8	84
BETR.		NO.
Portieren		20
340/360 30/3-84		DATUM
		Feb. 84

Service Bulletin

Bevestiging buitenspiegel op portier

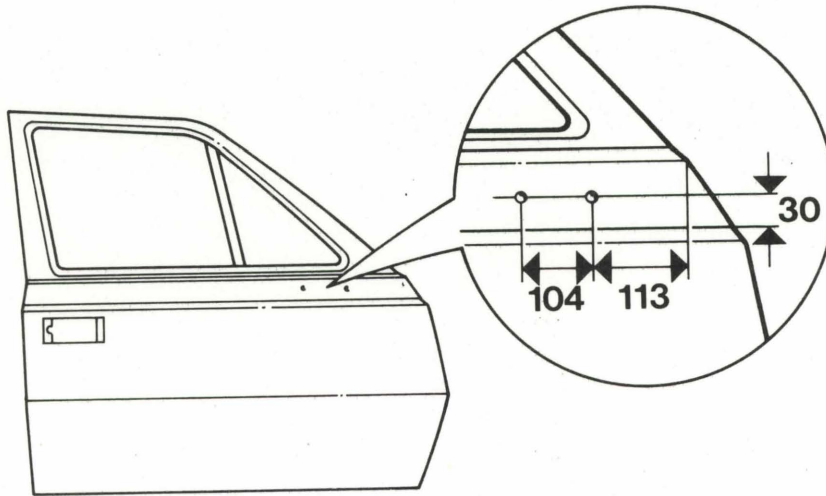
Indien de spiegel op de portierplaat gemonteerd moet worden moeten de gaten als volgt geboord worden:

2 gaten \varnothing 2,5 mm

Deze maten dienen **exact** aangehouden te worden omdat bij het vervangen van een **portierplaat** de doordrukkingen in de bestaande verstevigingsplaat **wel** aanwezig zijn en de nieuw te boren gaten hier precies boven uit moeten komen.

Let op: Boor de gaten **voor** het lakken. Indien dit niet mogelijk is behandel dan de nieuw geboorde gaten met **anti-roestmiddel** (O/N 282 767-3).
