PRODUKT	HOOFDGROUP	GROEP
P	8	83
BETR.		NO.
Kofferdeksel Sedan		32
300		DATUM
		Aug. 83

Service Bulletin

Kofferdeksel, slot en scharnieren vervangen

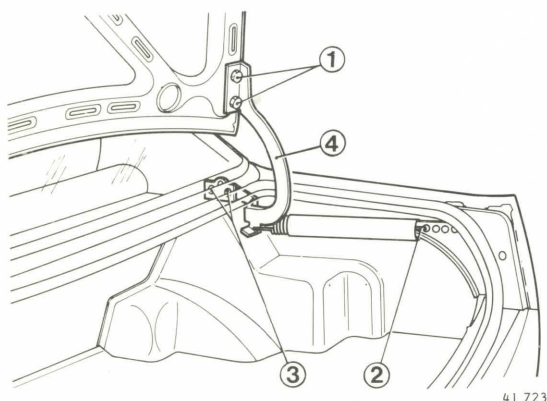
Kofferdeksel verwijderen

Verwijder, links en rechts, de bouten (1) en neem de kofferdeksel van de auto.

Beide scharnieren verwijderen

Verwijder de rugleuning van de achterbank en de hoedeplank.

Verwijder de kunststof kap en neem de veer (2) aan de achterzijde uit het gat.

Verwijder de bouten (3) en neem het scharnier (4) weg.

Eén scharnier vervangen

Wanneer uitsluitend één scharnier vervangen moet worden, is de werkwijze als volgt:

- Rugleuning en hoedeplank verwijderen
- Kunststof kap afnemen en veer (2) achter uithaken
- Kofferdeksel ondersteunen
- Scharnier verwijderen van de kofferdeksel en van de carrosserie

Opmerkingen:

- De scharnieren zijn voorzien van slobgaten (1) om de kofferdeksel in de lengterichting af te stellen.
- Veer (2) kan aan de achterzijde in 4 verschillende gaten worden gebracht om de trekspanning af te stellen.

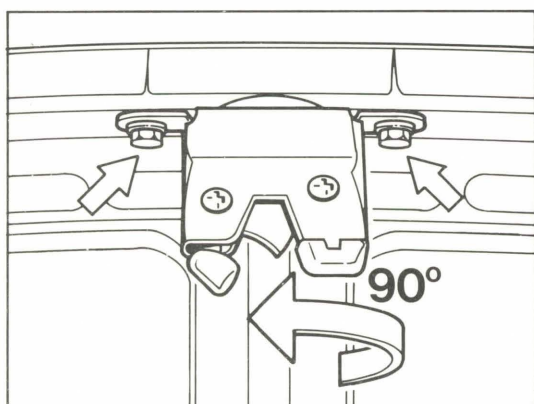
Slot uit kofferdeksel verwijderen

Verwijder de twee bouten.

Draai het slot 90° linksom en neem het van de trekstang.

Opmerking: het vervangen van de handgreep en het cilinderslot gebeurt zoals bij de achterklep van de 3/5-deurs modellen.

Aanbrengen van kofferdeksel, slot en scharnieren gebeurt in omgekeerde volgorde van verwijderen.
