Service Bulletin

| Vijfde versnelling |

Dit Service Bulletin is een aanvulling op Servicehandboek Reparatie en onderhoud, Hoofdgroep 4, Aandrijving Volvo 440/480, 1988-19.., TP 35377/2. Dit Service Bulletin vervangt Service Bulletin 4-43-405, Februari 1990.

Er kunnen zich problemen voordoen met het uit de vijfde versnelling springen bij handgeschakelde versnellingsbakken. Om dit te verhelpen dient men de onderstaande handelingen uit te voeren.

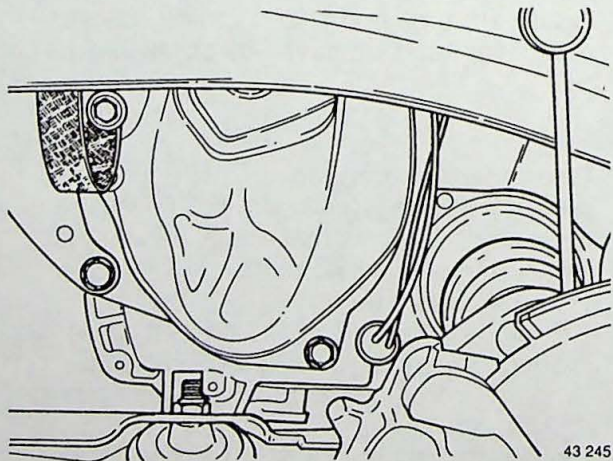
43 245

Deksel verwijderen

- Los de bout van de massakabel en draai deze opzij.
- Reinig het deksel en de versnellingsbak.
- Neem (indien aanwezig) de klem voor de kabel van de achteruitrijrichtschakelaar los van het deksel en verwijder de bouten.
- Neem het deksel recht van de versnellingsbak af.
- Vang de olie op in een lekbak.

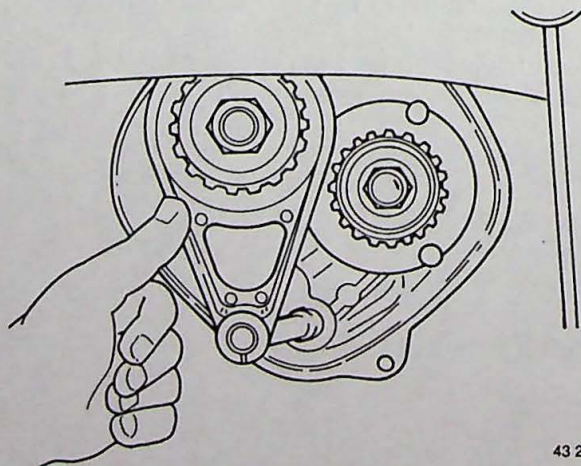
43 246

Borgmoer van de vijfde versnelling verwijderen

- Druk met de hand de vijfde versnelling in.
- Let op:** de bak staat nu in twee versnellingen.
- Verwijder de borgmoer.
- Controleer of er koperslijpsel in het deksel ligt.
- Als er koperslijpsel aanwezig is, ga verder met handeling A3.
- Indien er geen koperslijpsel aanwezig is, ga verder met handeling A5.

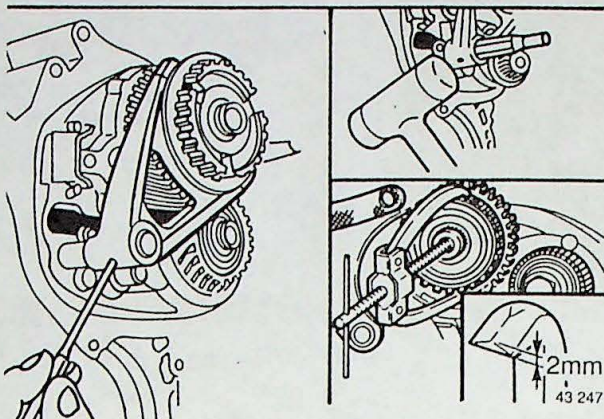
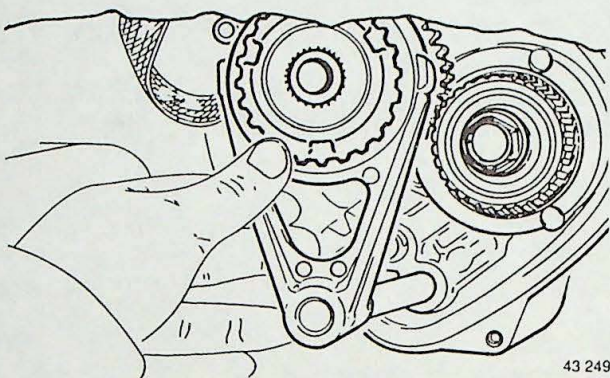
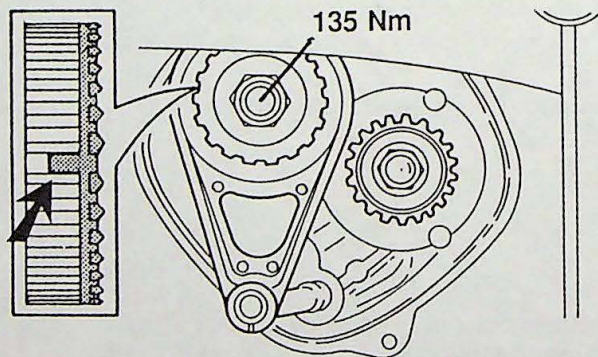
Synchroneshring vervangen

Schakel de schakelmof van de vijfde versnelling in de vrijstand.

Verwijder de spanstift met een drevel.

Tik de schakelvork met schakelmof van de schakelas.

Pas het hulpgereedschap O/N 9987693-0 aan (volgens afbeelding) en verwijder de synchronisatiennaaf met behulp van het gereedschap.

Verwijder de synchroneshring en controleer deze op beschadigingen.

Synchroneshring en synchronisatiennaaf aanbrengen

Plaats de schakelmof over de naaf, positioneer hierbij de verende ring.

Plaats de nieuwe synchroneshring in de naaf.

Plaats de schakelvork in de schakelmof.

Breng de naaf over de primaire as en tegelijk de schakelvork over de schakelas (tik eventueel de naaf met een kunststof hamer aan).

Breng een **nieuwe** spanstift in de schakelvork aan.

Opmerking: de open naad van de spanstift moet naar het midden van de schakelas gericht zijn.
