Deel P400	Groep 37
Betreft zekering 1 verw. tijdens transp.	NO. 423
	Datum 890614

Service Bulletin

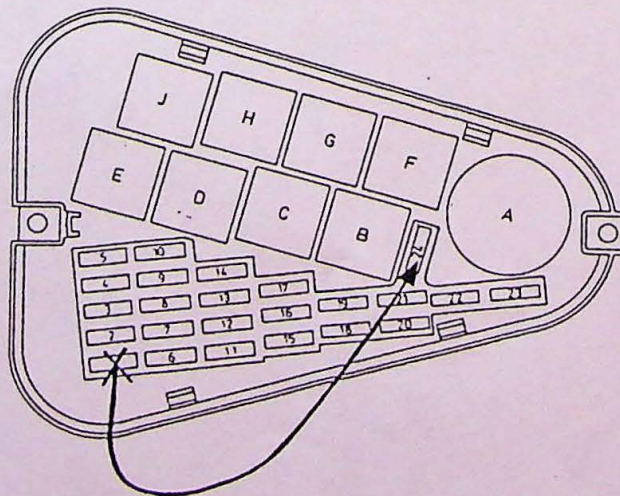
De zekering welke uit positie 1 verwijderd is, wordt in de zekeringkast op de reserve positie 24 geplaatst.

Zekering 1 = 15A.

Het beste tijdstip om zekering 1 in positie te plaatsen is vlak voor de aflevering aan de klant.

Bij het uitvoeren van de afleveringsbeurt, zekering no. 1 plaatsen om functies te testen, daarna de zekering tijdelijk in de reserve positie no. 24 plaatsen.
