Deel P 440/460	Groep 37
Betreft deksel zekering- kast	NO. NL426
	Datum 900215

Service Bulletin

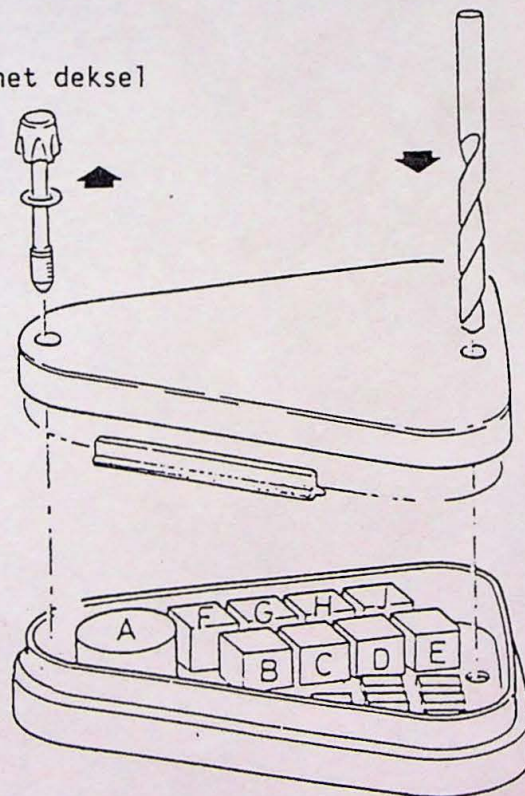
Bij de 440/460 modellen is het deksel van de zekeringkast moeilijk te demonteren.

De hoofdreden is dat de schroeven te zwaar draaien in het deksel.

Dit kan verholpen worden door de gaten in het deksel te vergroten tot 6,5 mm.

- demonteer het deksel
- verwijder beide schroeven uit het deksel
- boor de gaten op tot 6,5 mm.
- monteer het deksel
