Deel P 440	Groep 85
Betreft bekleding van achterbank rugleuning	NO. NL444
	Datum 901219

Service Bulletin

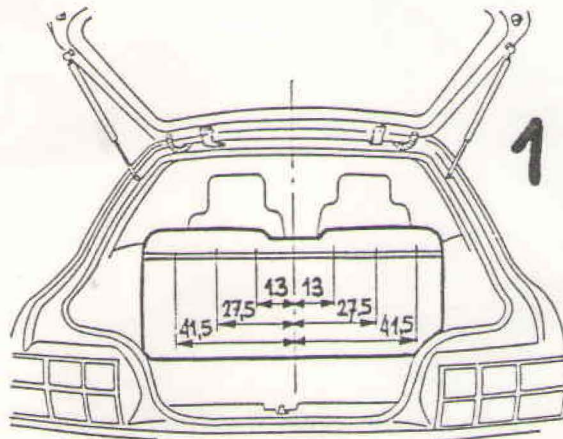
In een aantal gevallen kan het voorkomen dat de bekleding van de rugleuning van de achterbank aan de bovenzijde losraakt.

Om dit te voorkomen moeten 7 clips met o/n 3120498-5 aangebracht worden volgens onderstaande tekening.

Neem de bekleding los over de gehele lengte en breng de clips aan volgens tekening 2.
Breng de bekleding weer aan.
