Service Bulletin

Onderwerp:
Bijgeluid in kachelventilator.

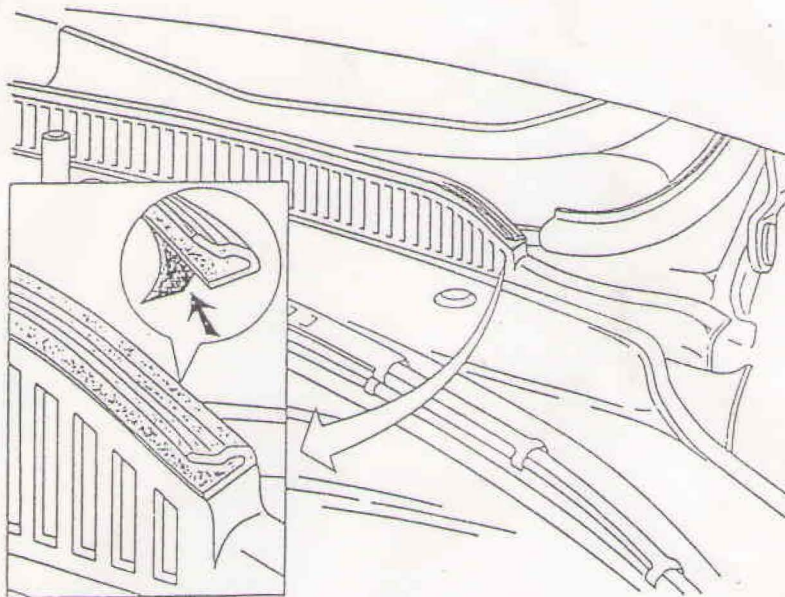
Oorzaak:
Het geluid wordt veroorzaakt door bladeren welke het ventilatiesysteem binnendringen en in de ventilator terecht komen.

Oplissing:
Om te voorkomen dat bladeren het ventilatorsysteem binnendringen moet de opening tussen motorkap en ventilatiegeleider aan de onderzijde van de voorruit worden afgedicht. Gebruik zelfklevende rubberstrip o/n 3432346-6 (alt 3432344-4).
Knip deze op de juiste lengte 113 cm. af en breng deze aan volgens onderstaande tekening.
