Service Bulletin

HOOFD GROEP	GROEP	NO.
8	88	406

BETR.
Voorste tunnelconsole

440/460
pagina 1 van 2

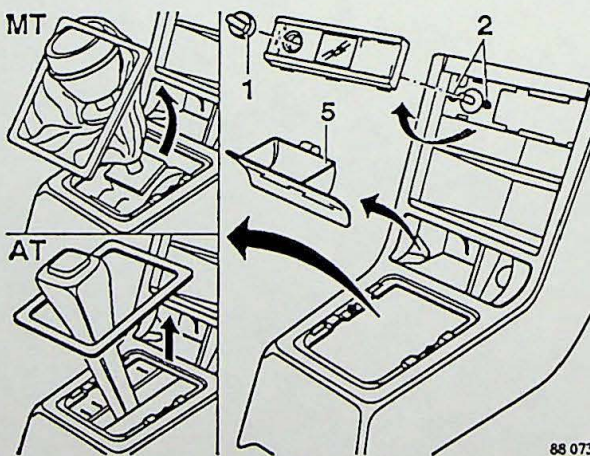
88 073

Voorste console verwijderen

MT-uitvoering: trek de hoes van de schakelhendel voorzichtig uit het console.

AT-uitvoering: verwijder voorzichtig de rand.

Uitvoeringen met instrumentenpaneel:

- Neem de knop (1) van de koplamp hoogte verstelling af, indien aanwezig.

Neem het paneel aan de onderzijde los (lippen omhoog drukken) en met een draaiende beweging naar boven toe af nemen.

Neem de connector(s) los.

Verwijder de twee schroeven (2) van de bedieningseenheid koplamp hoogteregeling.

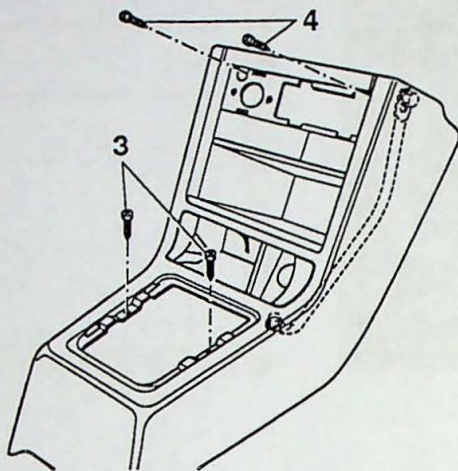
88 074

Verwijder de twee schroeven (3) aan de schakelhendel en de twee schroeven (4) boven in het console.

Trek de handrem goed aan.

Verwijder de asbak (5).

Neem het console naar achteren met een draaiende beweging over de beugel uit, neem hierbij de bedrading van de asbakverlichting los.

Opmerking: de beugel hoeft niet verwijderd te worden.

Voorste console aanbrengen

Het aanbrengen gebeurt in omgekeerde volgorde van verwijderen.

Breng de vloerbedekking achter het consoleop zijn plaats.
