HOOFDGROUP	GROEP	NO.
4	41	406
DATUM		
Juli 1989		
BETR.		
Afsteyning Koppelingskabel		
480, LHD

Dit Service Bulletin is een **aanvulling** op Servicehandboek Reparatie en onderhoud, Hoofdgroep 4, Aandrijving 440/480 1988-19.. ,Juli 1988
Dit Service Bulletin **vervangt**: SB 4-41-2

A. Afsteuning van koppelingskabel aan schutbord

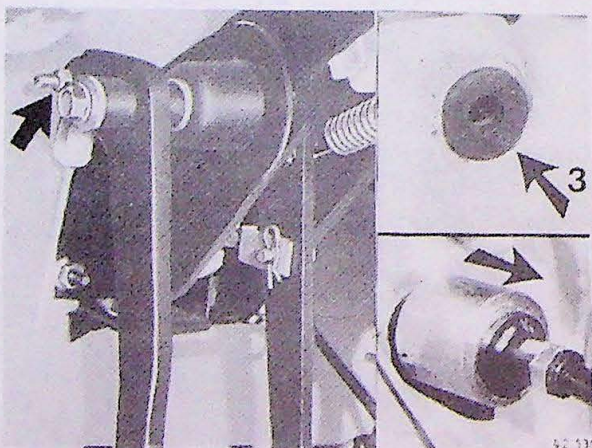
A1

Koppelingskabel losnemen

Verwijder de dashboard-onderafdichting. Verwijder de bout met moer uit het kabeloog. Verwijder het kabeloog van de kabel. Trek de kabel compleet met tule (3) naar buiten toe uit.

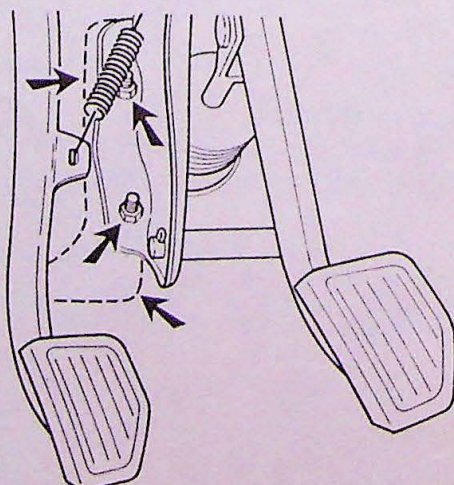
A2

Isolatiemat wegsnijden

Verwijder de twee linker moeren van de pedaalbak. Verwijder met behulp van een mes een gedeelte van de mat om plaats te maken voor de steun. (zie stippellijn)

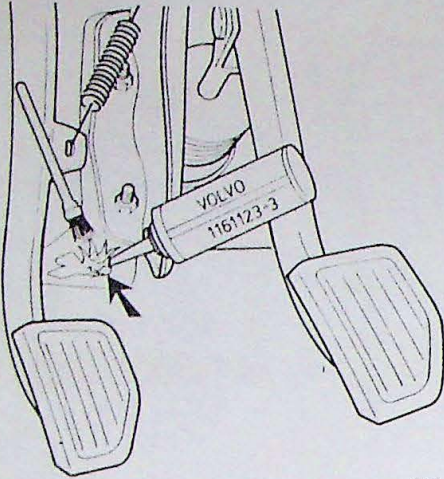
11 091

Schutbord repareren

Kit eventuele scheurtjes af met nadenkit
O/N 1161123-3, dit om het schutbord waterdicht
en corrosiebestendig te maken.

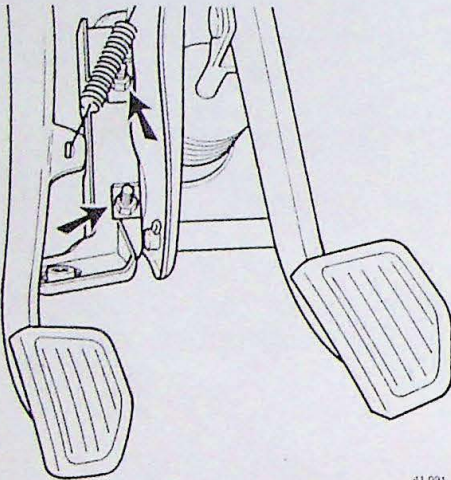
41 091

Steun aanbrengen

Plaats de steun en breng de moeren van de
pedaalbak aan.
Aanhaalmoment 24Nm

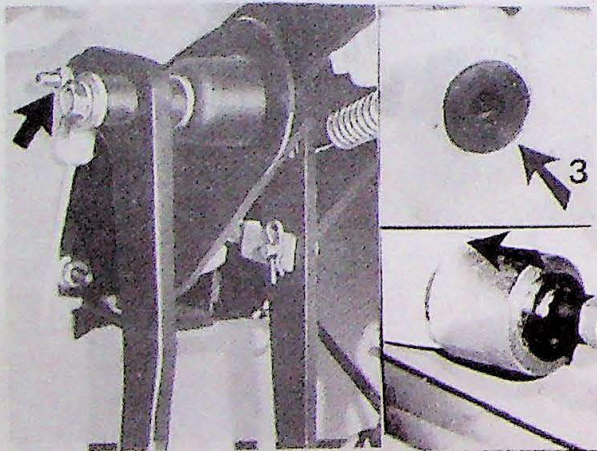
A4

**Koppelingskabel aanbrengen**

Plaats de tule in het schutbord en breng de
kabel in. Breng de kabel aan in het kabeloog en
monteer deze aan het koppelingspedaal.
Aanhaalmoment 14Nm

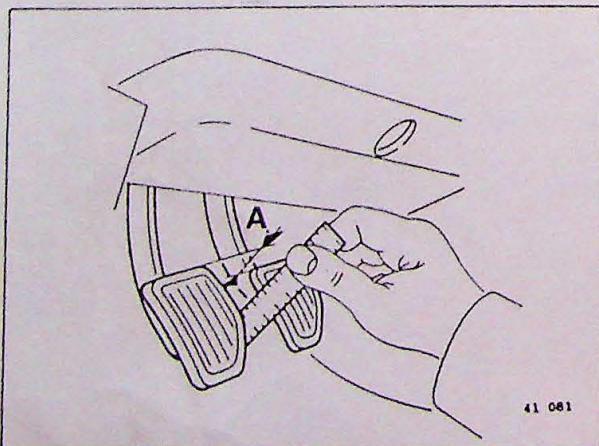
41 081

Afstelling controleren

Monteer de dashboard-onderafdichting.
Controleer de pedaalhoogte en stel deze indien
nodig af.

Uitvoeringen zonder ABS: A=20-25mm.

Uitvoeringen met ABS: A=35-40mm

Controleer de werking van de koppeling.
