Deel P400	Groep 43
Betreft olielekkage handgeschakelde versnellingsbak	NO. NL425
	Datum 921203

Service Bulletin

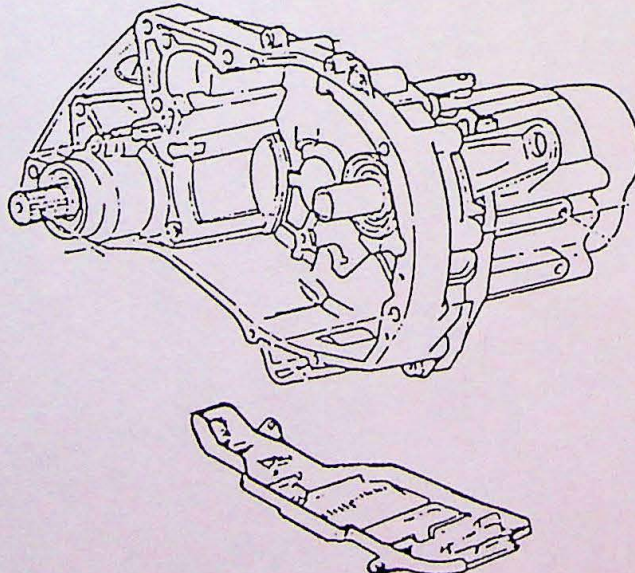
Het kan voorkomen dat de versnellingsbak "zweet" hetgeen resulteert in druppels aan het versnellingsbakhuis.

Monteer een kunststof oliepan o/n 3470340-5 (zie tek.)

- demonteer de motorbeschermplaat
- monteer de kunststof oliepan, wordt aangebracht d.m.v. een zgn. kliksysteem
- monteer de motorbeschermplaat
