## Service Bulletin

HOOFDGRÖEP	GROEP	NO.
8	83	408
DATUM		
Mei 1990		
BETR.		
Afdekpaneel achterklep vervangen		
480

### Vervangen van oud model afdekpaneel door nieuw model

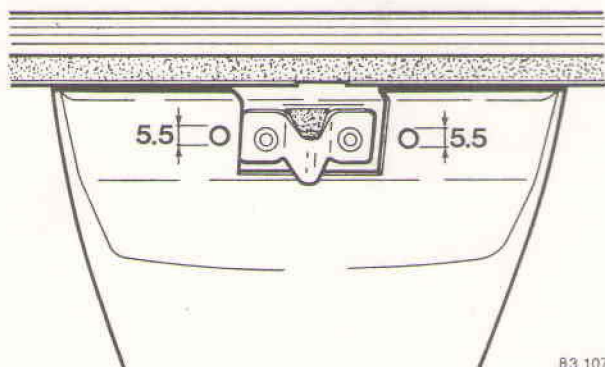
Verwijder het oude afdekpaneel.  
Breng het nieuwe paneel aan om de boorgaten af te tekenen.

Positioneer het paneel.  
Zorg dat dit goed aanligt tegen het aluminium frame van de achtruit, en dat de afstanden links en rechts van de slotvanger gelijk zijn.

Teken de te boren gaten af.  
Pons de centreerpunten en boor  $\varnothing$  5,5 mm.  
Boor voorzichtig, leg een metalen of kunststof strip achter het te boren gat om te voorkomen, dat de ruit beschadigd wordt.  
Verwijder het boorslijpsel zorgvuldig en breng anti-roestmiddel aan.  
Monteer het paneel en zet dit vast met 2 clips (O/N 3 121 491-9).
