BETR.
Richtingaanwijzer-
lamp compleet

480

Dit Service Bulletin is een aanvulling op Servicehandboek Reparatie en onderhoud, Hoofdgroep 8 (82-84), Carrosserie Uitrusting 480, 1986-19...

Richtingaanwijzerlamp compleet

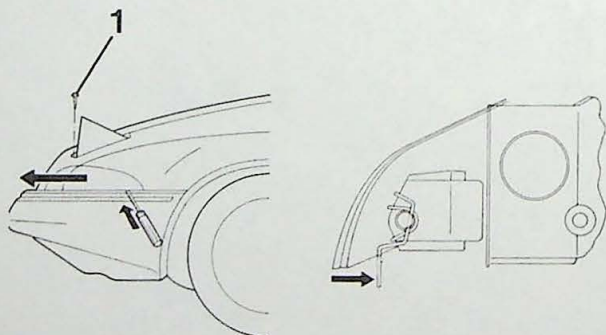
A1

Richtingaanwijzer compleet verwijderen

Zet beide koplampen in open stand.
Verwijder de kruisschroef (1) onder de koplamp.
Druk met een kruiskopschroevendraaier tussen richtingaanwijzerlamp en bumper de borgveer terug.
Schuif met een klap van de vlakke hand de richtingaanwijzerlamp naar voren uit en neem de stekerverbindingen los.

Om een betere bevestiging te verkrijgen is er op de steun waar de buitenste geleidepen van de richtingaanwijzerlamp inkomt een gewijzigde borgveer gemonteerd. In de geleidepen is een inkeping gemaakt waarin na het aanbrengen van de richtingaanwijzerlamp de borgveer valt.

Breng de stekerverbindingen aan en druk de richtingaanwijzerlamp op zijn plaats, zodat de borgveer in de inkeping van de buitenste geleidepen valt.
Breng de kruiskopschroef (1) onder de koplamp aan.
Zet de koplampen in gesloten stand.
