Service Bulletin

HOOFDGROEP 8	GROEP 83	NO. 410
DATUM Januari 1991		
BETR. Centrale vergrendeling Elektrische ramen		
480, 1991

Lokaliseren van storingen

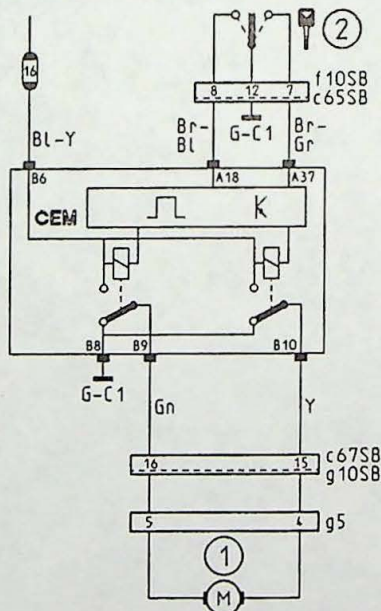
A1

Centrale vergrendeling werkt niet.

Controleer zekering 16.

Open en sluit het bestuurdersportier met de sleutel.

- **Binnenverlichting werkt:** controleer de motor in het passagiersportier (1) en de bedrading tussen motor en CEM (B9) en (B10), zie boek bedradingsschema's 480.
- **Binnenverlichting werkt niet:** controleer de bedrading van CEM (A18) en (A37) naar de portierslotschakelaar (2).

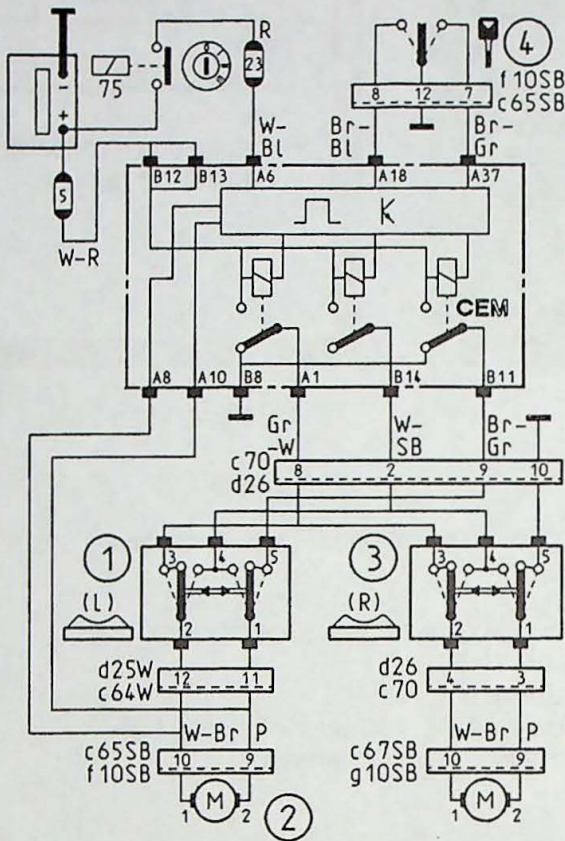
A4

Elektrisch raam passagiersportier werkt niet
Contact aan.

Meet de spanning op aansluiting punt 4 van de schakelaar (3).

- **Geen spanning:** controleer de spanning op CEM (A6), (B12), (B13) en (B14).
Spanning op B14: controleer de bedrading van CEM (B14) naar de schakelaar (4), controleer de schakelaar.
Geen spanning op B14: vervang CEM
- **Spanning:** controleer de massa op CEM(A1) en aansluitingen (3) en (5) van de schakelaar. Controleer de schakelaar, motor en bedrading.

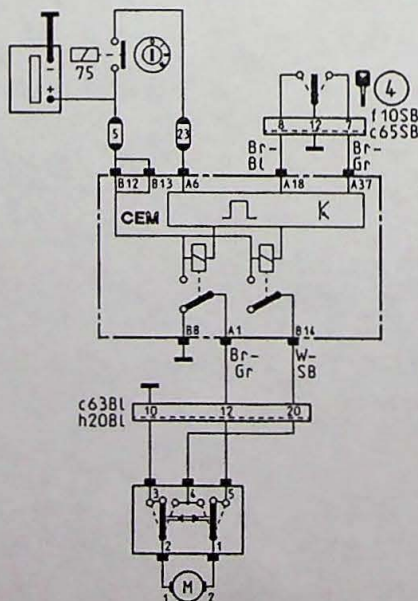
A8

Kanteldak werkt niet

- **elektrische ramen werken wel:** zie handeling A4 "raam passagiersportier werkt niet".

- **elektrische ramen werken niet:** zie handeling A5 "beide ramen werken niet".
