Deel P 480	Groep 36
Betreft interval ruitewissers	NO. NL427
	Datum 920826

Service Bulletin

Het kan voorkomen dat bij 480 met B18FP motor de interval van de ruitewissers niet werkt. (ruitewissers blijven op de lage snelheid wissen wanneer de intervalfunctie gekozen is)

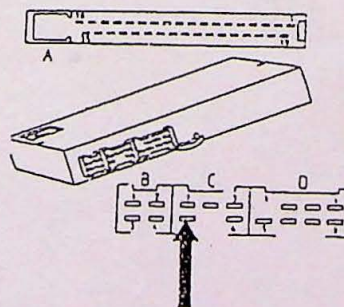
Beschrijving modificatie (zie fig. 1)

De intervalfunctie verandert in continu wissen wanneer de stuureenheid van het brandstofsysteem het signaal "gasklep volledig geopend" afgeeft aan aansluiting 23 van de CEM.

De stuureenheid van het brandstofsysteem geeft soms een foutief signaal af, waardoor de ruitewissers continu wissen wanneer de gasklep nog niet volledig is geopend.

CEM 2
conn. C
pen 4

CEM 3
conn. A
pen 23

Deze fout kan voorkomen worden door de aansluiting van de CEM (signaal gasklep volledig geopend) los te nemen en te verbinden met massa.

- neem de genoemde connector van de CEM los
- neem de aangegeven aansluiting los uit de connector
- verbind de losgenomen aansluiting met de massa
