Service Bulletin

Onderwerp

Het kan voorkomen dat bij auto's, uitgerust met airco, de condenswaterafvoer verstopt raakt.

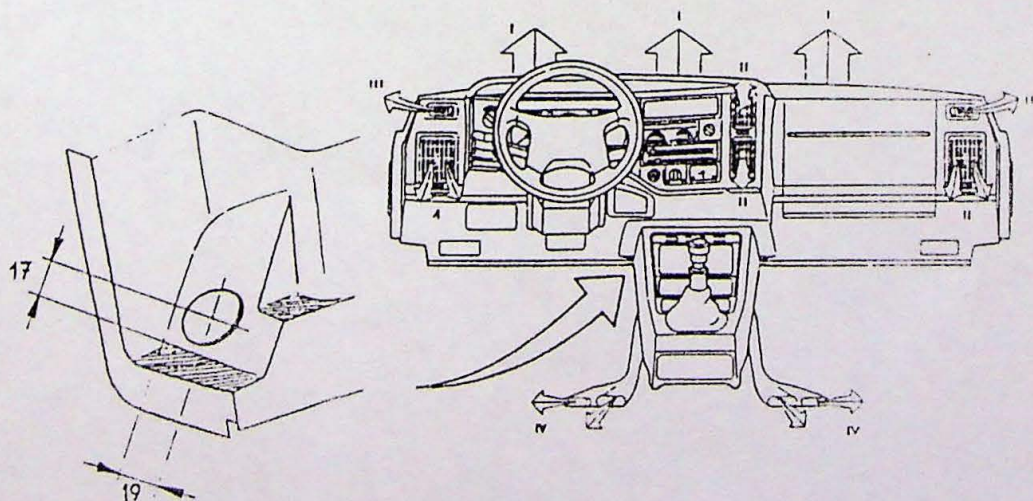
Dit kan resulteren in waterlekkage in het interieur, via naden in het kachelhuis en de weerstand van de ventilatormotor.

- Verwijder het rubber kniestukje van het afvoerpijpje van het kachelhuis in de motorruimte en controleer op evt. verstopping.
- Maak het afvoerpijpje van het kachelhuis open met een schroevendraaier.
- Boor een gat van 28 mm. tegenover het afvoerpijpje in het kachelhuis onder het dashboard aan de bestuurderszijde achter het gaspedaal.
- Zuig met een stofzuiger eventueel aanwezig vuil uit het kachelhuis.
- Controleer daarna nogmaals de opening van het afvoerpijpje.
- Breng in het geboorde gat een tule aan, o/n 3120999.
- Monteer op de luchtinlaat van het kachelhuis een interieurfilter om intrede van vuil te voorkomen. O/n filterhuis 3485660 en element 3465418.
