Deel	Groep
P 400	89
Betreft	NO.
waterlekkage	NL407
	Datum
	030389

Service Bulletin

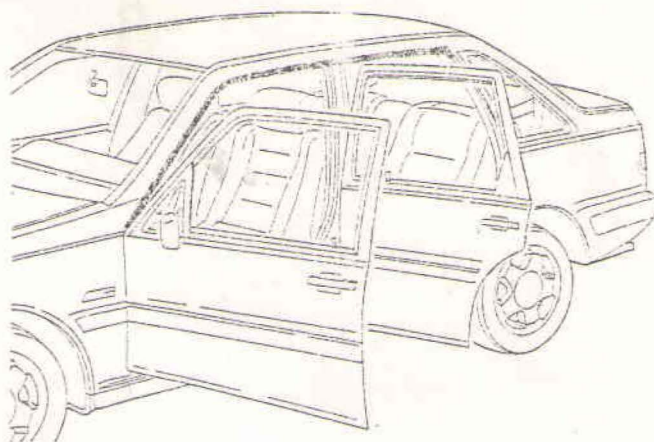
1

- 1a) Natte vloerbedekking in de buurt van de drempellijst voor en achter.
 - b) Water komt binnen via het U-profiel van de portierrubber.
 - c) Monteer extra deurrubber/waterafvoerlijst VNL bulletin 8-80-405 (zie tekening 1).

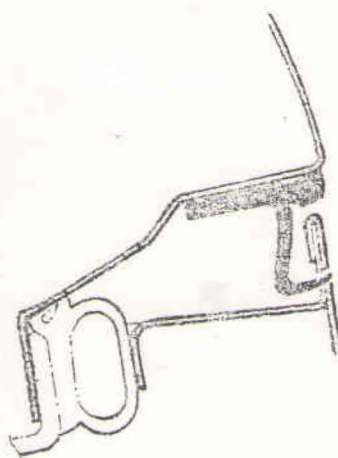
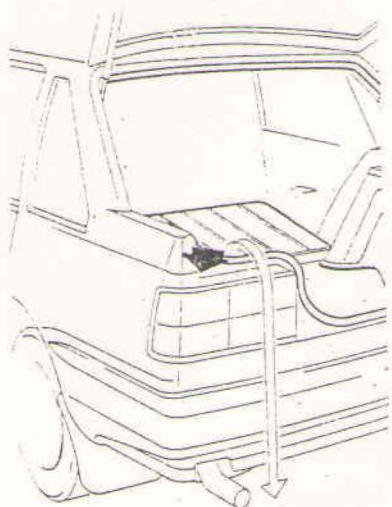
2

- 2a) Natte koffermaat, voornamelijk in de achterhoeken l. en r.
 - b) Water komt binnen via de achterlicht afdichtrubbers. Dit kan gecontroleerd worden door water op de achterlichten te gieten/spuiten (zie pijl op tekening 2) en tegelijkertijd de binnenzijde te controleren of er water komt aan de bovenzijde van de buitenste hoeken.

- c) Verwijder achterlicht en ook het rubber tussen achterlicht en carrosserie en let speciaal op de buitenste hoek bovenaan.
- 3a) Natte bodem en/of koffermaat in de omgeving van de zijpaneel bekleding.

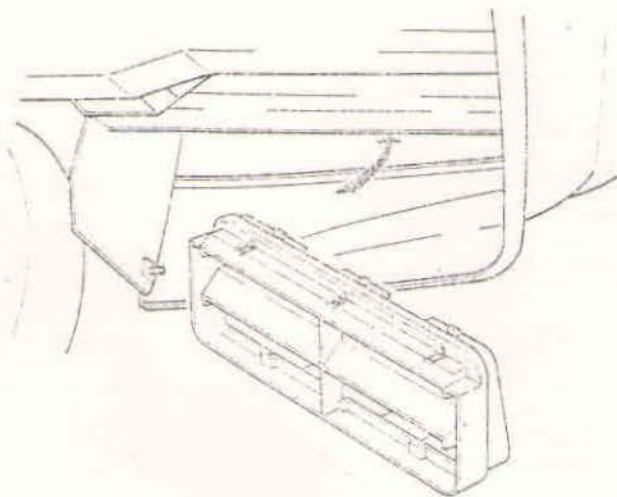
- b) Water komt binnen via de ontluchttingsroosters in de zijpanelen achter (zie tekening 3).
 - c) Controleer aan de onderzijde van de auto tussen bumperhoek en carrosserie of de rubberflappen van roosters goed gemonteerd zijn.
Kit de omtrek van de roosternaad af met afdichttape o/n 277253-1.

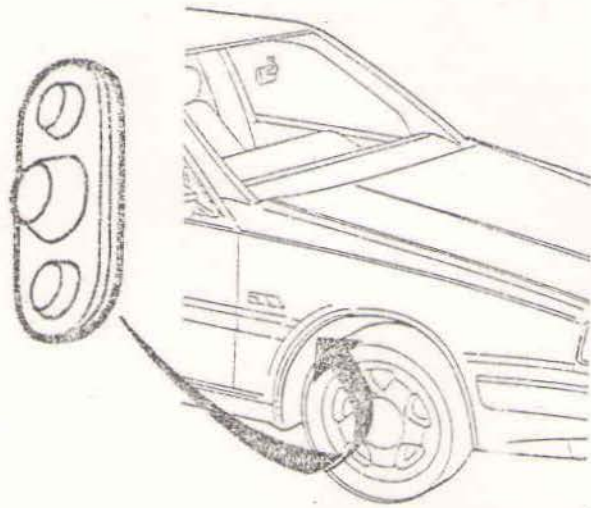
4

- 4a) Natte vloermaat bij de a-stijl en/of water achter het paneel.
 - b) Water komt binnen via pluggen en doorvoertules die in de a-stijl gemonteerd zitten.

- c) Verwijder het plastic binnenscherm in de wielkasten en controleer de staat van de doorvoerrubbers (zie tekening 4) en bespuit de a-stijl met bodycoating, o/n 1161298-3.

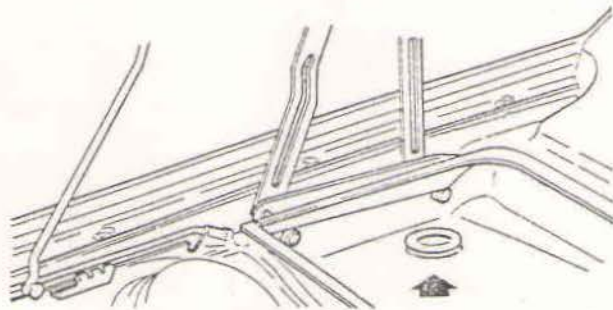
5

- 5a) Natte vloermat rechtsvoor, komt alleen voor bij carburator, KD motoruitvoeringen.
- b) Water komt binnen via de rubber plug die in de luchtinlaatbak gemonteerd zit (zie tekening 5).

- c) Verwijder de plug niet, maar kit deze aan de buitenzijde af met Butylkit, zgn. ruitenkit o/n 1277296-8.
- 6a) Natte isolatiemat r.voor onder vloermat.
Dit kan gecontroleerd worden zonder de mat te verwijderen d.m.v. een Ω Ohmmeter met 2 scherpe testpennen. Ohmmeter schaalverdeling op $M\Omega$ (Mega Ohm) zetten.
Weerstandswaarde: ∞ = droog (oneindig)
" " : 0 = staal (vloer)
" " : $1M\Omega$ = natte isolatiemat

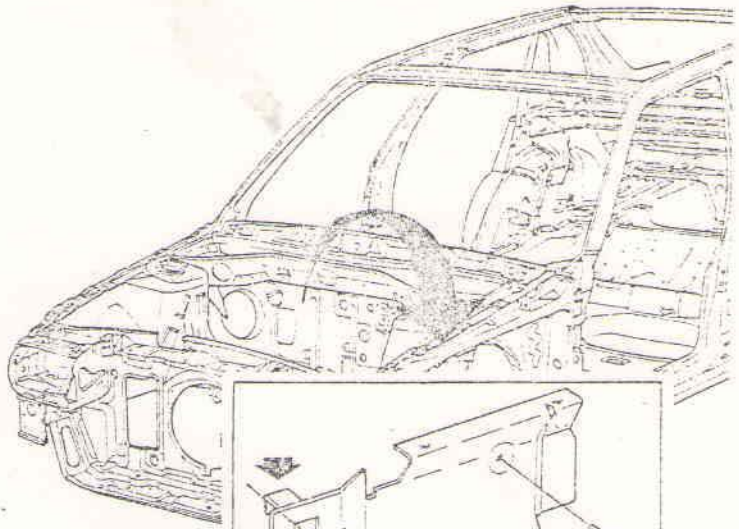
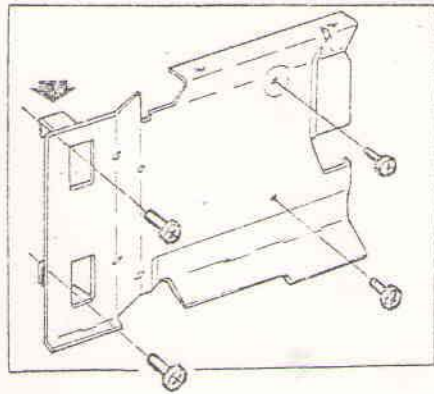
6

- b) Water komt binnen via bevestigingspunten van hittedekplaat gemonteerd tegen schutbord in motorruimte.
- c) Kit de 4 schroefkoppen af en de montagesteun rechtsboven van het bevestigingspunt (zie pijl op tekening 6) met hittebestendige kit, o/n 1161277-7).

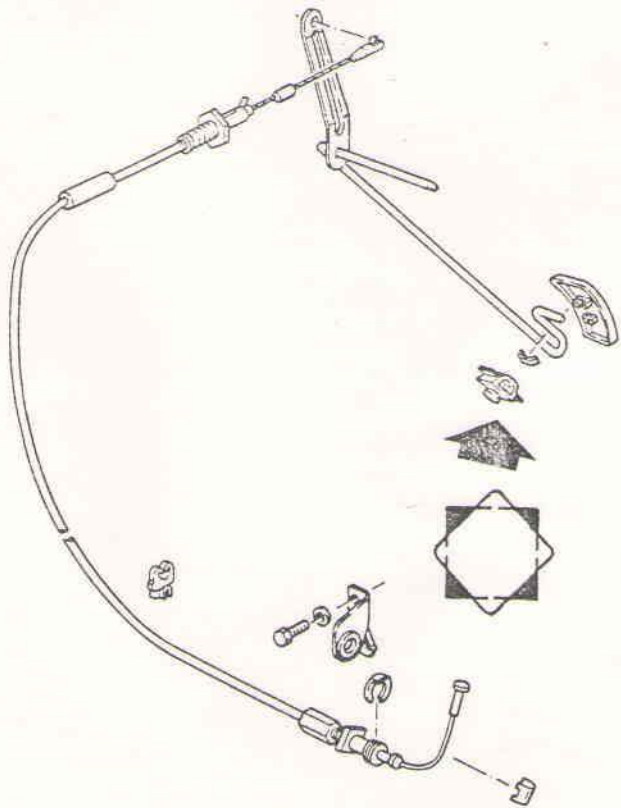
7

- 7a) Natte isolatiemat in de omgeving van de gaskabel doorvoer in het schutbord (controleer met Ohmmeter).
- b) Water komt binnen via de volgasaanslag van de gaskabel.

- c) Spuit plaatselijk wat bodycoating (o/n 1161298-3) tegen de onderzijde van de bodem/schutbord.
Kontroleer tegelijkertijd de staat van de stuurstang stofkap bevestiging en plug gaten af als er geen tules of pluggen gemonteerd mochten zijn.
