Deel P 400	Groep 85
Betreft hoedenplank	NO. NL440
	Datum 890914

Service Bulletin

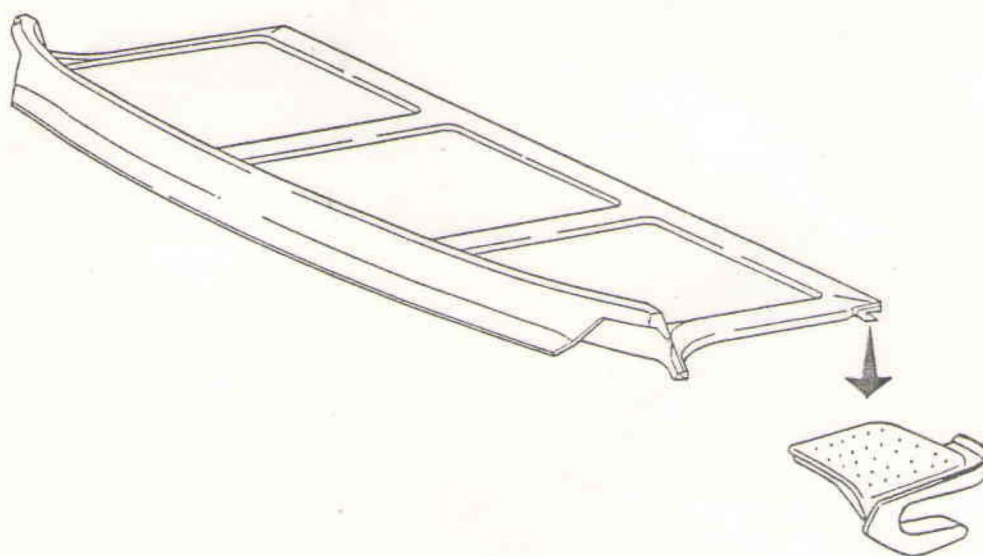
Wanneer de bagageruimte zo hoog wordt geladen dat de hoedenplank tegen de gesloten achterklep drukt kunnen de scharnieren van de hoedenplank afbreken.

Losse scharnieren zijn vanaf nu als los onderdeel leverbaar.

o/n links : 3344429-0

o/n rechts: 3344430-8

Verwijder de gebroken scharnier van de hoedenplank en monteer de nieuwe met P.U. tijd o/n 1356443-0.
