## Service Bulletin

BETR.  
Lokatie ABS ECU

### Lokatie van de ABS ECU In de Volvo 440/460 RHD

### Lokatie van de ABS stuureenheid in de 440/460 uitvoeringen

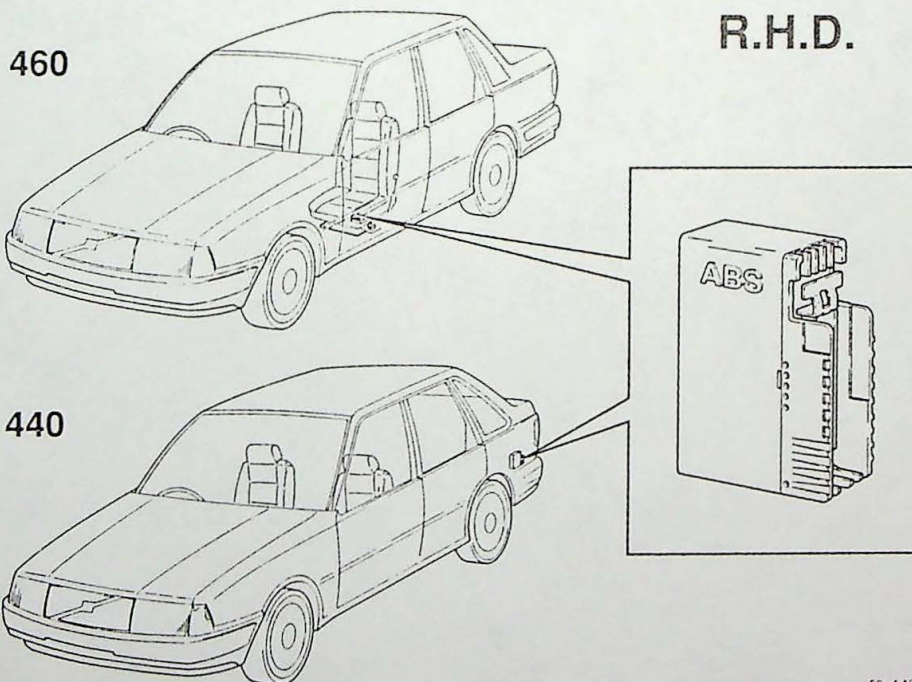
59 148

De ABS ECU zal vanaf Januari 1990 een nieuwe lokatie hebben in de auto.  
In de 440 zal de ABS ECU links in de kofferruimte bij de antenne geplaatst zijn.  
In de 460 zal de ABS ECU geplaatst zijn onder de passagiersstoel (linker stoel).  
Op beide nieuwe plaatsen vindt u tevens de diagnose test aansluiting om de flashcode uit te lezen.

In de Volvo 440/460 LHD blijft de ABS ECU op dezelfde plaats; namelijk onder het dashboard bij de linker A-Stijl.

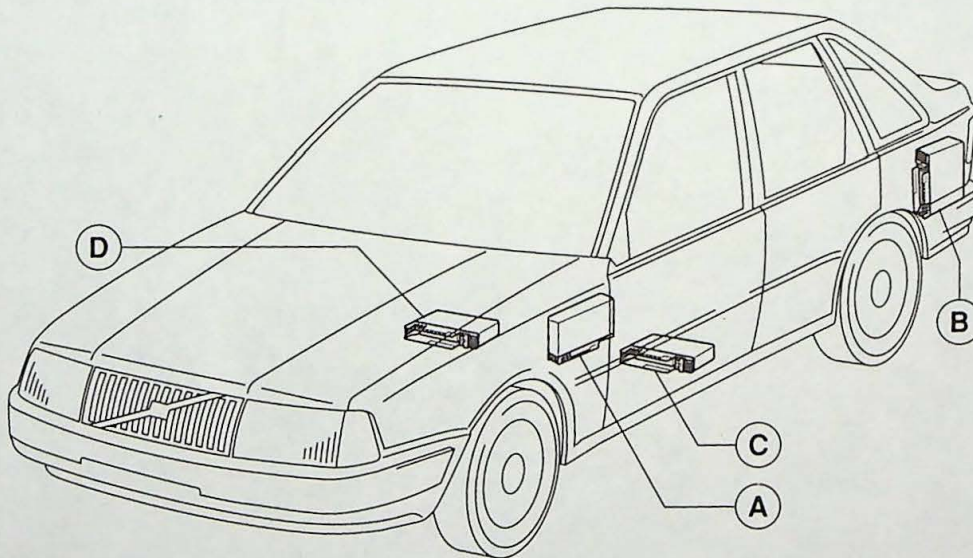
59 158

Met ingang van modeljaar 1992 is de ABS stuureenheid onder de passagiersstoel gemonteerd. Een overzicht van de lokaties is onder de afbeelding weergegeven.

Uitvoering	Modeljaar	Locatie			
		A	B	C	D
440 LHD	89-91	X			
440 RHD	90-91		X		
440 LHD	92-				X
440 RHD	92-			X	
460 LHD	90-91	X			
460 LHD	92-				X
460 RHD	90-			X
