BETR.
Stuuras

Dit Service Bulletin is een aanvulling op Servicehandboek Reparatie en onderhoud, Hoofdgroep 6, Wielophanging en stuurinrichting 480, 1986-19...

Kunststofring stuuras

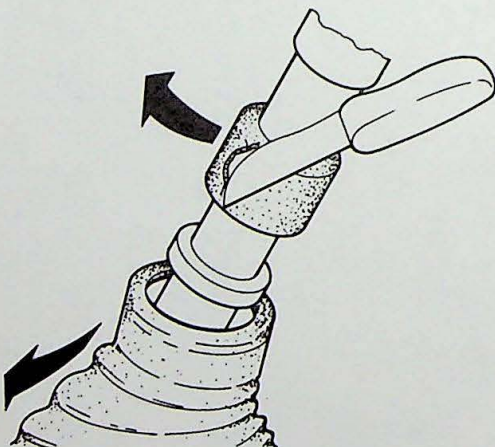
A1

Krimpkaus(en) van de stuuras verwijderen

Druk de rubber doorvoerhoes in het schutbord naar beneden, zodat de kunststof krimpkaus(en) vrij komt (komen) te liggen.

Snij met behulp van een mes de krimpkaus(en) in de lengterichting door.

Verwijder de krimpkaus(en).

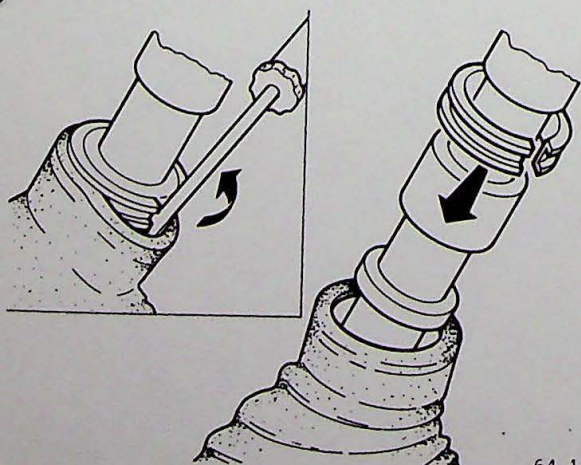
A2

Kunststofring op de stuuras aanbrengen

Breng de kunststofring (O/N 344 7196-1) op de stuuras aan.

Schuif de rubber doorvoerhoes met behulp van een schroevendraaier in de uitsparing van de kunststofring.
