## Service Bulletin

| Ruitewisserarmen | | |
| 740/760 | | |

### Bijgeluiden van ruitewisserarmen

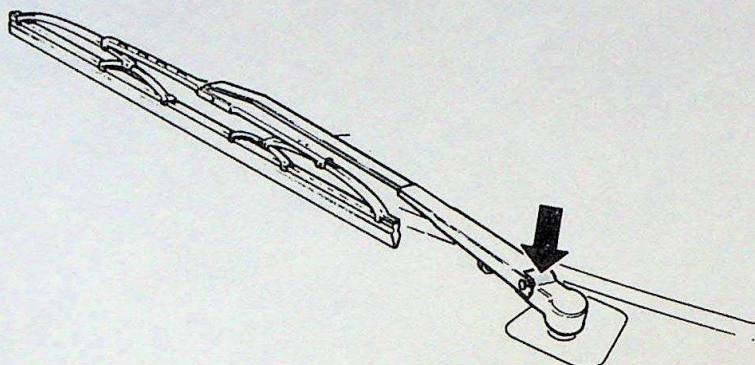
142 766

Bijgeluiden (gepiep) van ruitewissers zijn vaak afkomstig van de lagerbus van de wisserarm.

De wisserarm heeft nu een nieuwe constructie gekregen en op de lagerbus is een laagje Teflon aangebracht.

De bijgeluiden kunnen bij eerder gebouwde auto's worden verholpen door een nieuwe arm te monteren. De nieuwe wisserarmen hebben het volgende Volvo O/N:

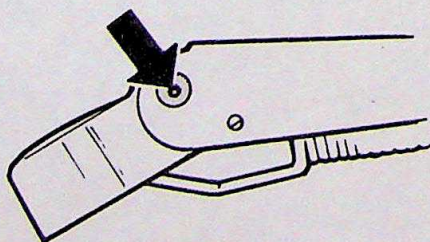
142 767

Nieuwe armen zijn te herkennen, doordat in de lagerbus een klein merkteken is ingeslagen.
