# VOLVO

## Servicehandboek

Overzicht  
wijzigingen

740/760 1986

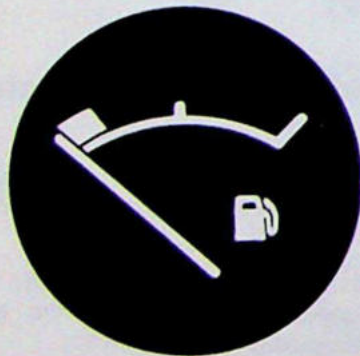
141 148

### Brandstofmeter

Bij enkele varianten wordt een nieuwe brandstofmeter van het kruisspoel-type en met niveau-aanwijzing binnen 3 seconden ingevoerd.

De nieuwe brandstofmeter heeft een ingebouwde spanningsstabilisator en kan worden ingesteld voor tanks met een inhoud van 60 of 80 liter. Dit instellen gebeurt door een bout aan de achterkant te verwijderen.

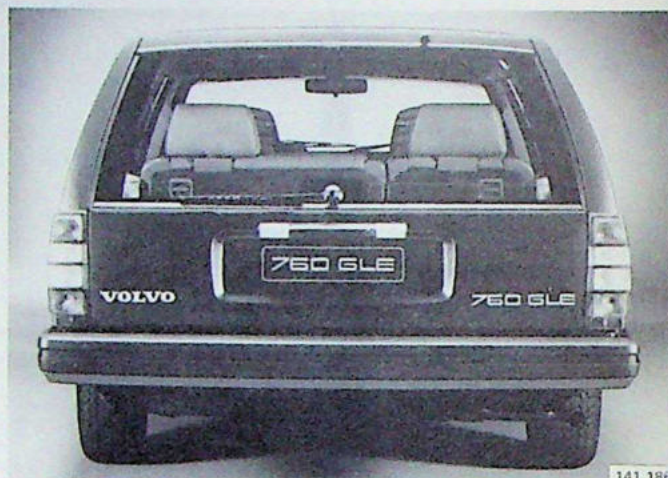
141 186

### 5-deurs 740 en 760

De achterklep is geheel van aluminium waardoor het gewicht minder is en er minder kans op corrosie bestaat. De ruitewisser is aan de onderkant van de ruit in het midden aangebracht en bestrijkt circa 180°.

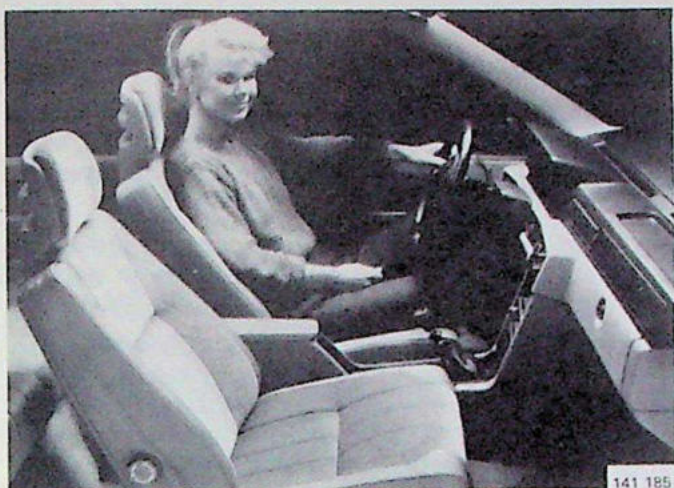
141 185

**Het volgende geldt voor de 4- en 5-deurs varianten.**

De lendesteun van de stoelen is iets lager geplaatst om het zitcomfort nog meer te verbeteren.

Bij de 740 Turbo is de bekleding nieuw en deze bestaat uit pluche met leer. De stoelen zijn verder meer kuipvormig om in bochten meer steun te geven.

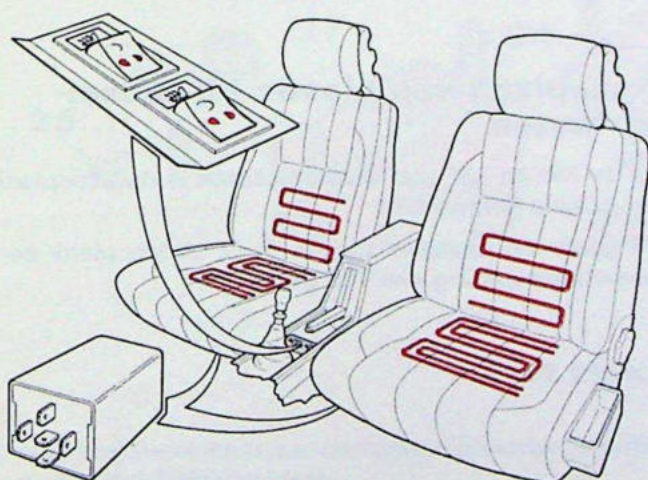
141 181

### Stoelverwarming met twee vermogenniveaus
