# VOLVO

## Servicehandboek

Afleverings-  
inspectie

Volvo 740 GLE

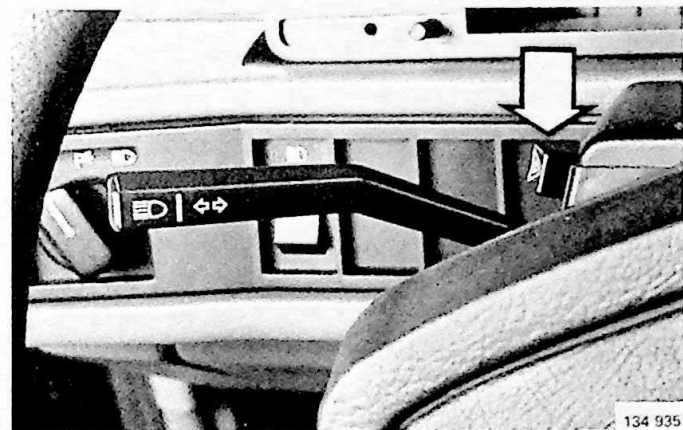
A3

#### Waarschuingsknipperlichten

Ook van het controlelampje.

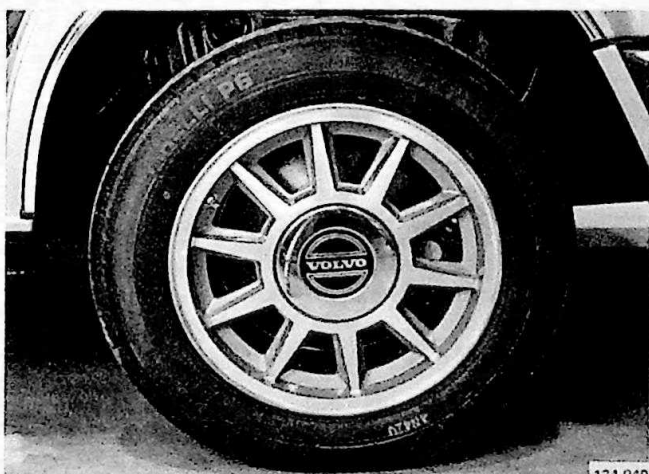
134 940

### Banden — bandenspanning controleren

Richtwaarde:

Vóór ..... 190 kPa (1,9 kg/cm<sup>2</sup>)  
 Achter ..... 190 kPa (1,9 kg/cm<sup>2</sup>)
