| P 740 | 25 |
| beugel achterste uitlaatdemper | NL716 |

## Service Bulletin

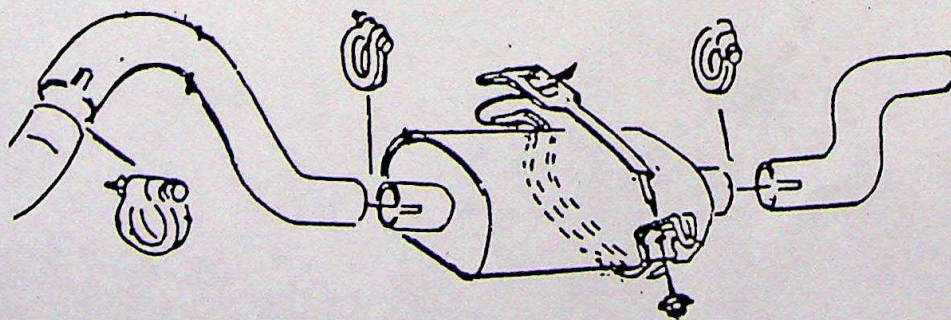
Fig 1

Bij een aantal auto's, geproduceerd in week 43 t/m 45 is de beugel van de achterste uitlaatdemper onjuist gemonteerd.

- te weinig speling tussen demper en bodemplaat.
- te hoge spanning op de ophangrubbers wat de levensduur kan verkorten.

Kontroleer bij de eerste gelegenheid of de beugel gemonteerd is volgens fig. 1.

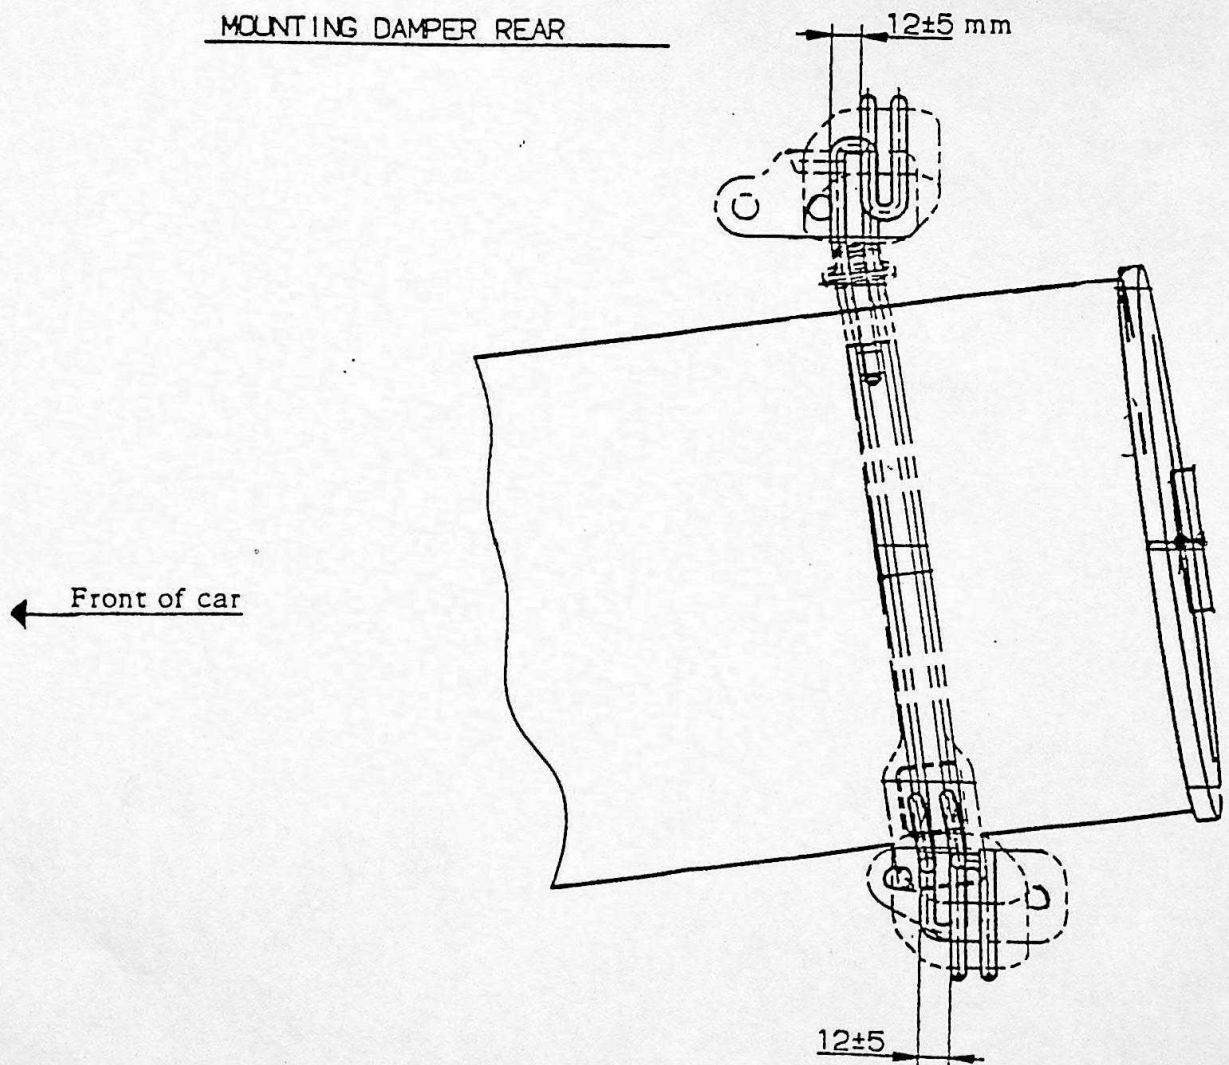
Fig 2

View from above

Wanneer noodzakelijk; stel de beugel af volgens fig. 2 om de juiste voorspanning aan de montagerubbers te verkrijgen.

Tussen de uitlaat en de bodemplaat moet een minimum speling van 20 mm. aanwezig zijn.
