## Service Bulletin

714

Spanrol voor nokkenasriem  
invetten

Motor B204, B234 en B6304  
700/900

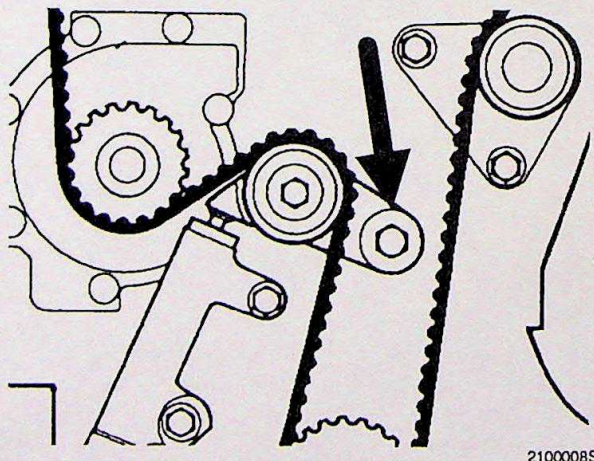
Bij motoren met een automatische nokkenasriemspanner moet de hefboomlagerbus telkens bij vervangen van de riem of verwijderen van de spanrol ingevet worden. De hefboomlagerbus moet ingevet worden om niet te riskeren, dat de lagering aanloopt en de riemspanning foutief is.

#### Lagerbus invetten

Verwijder:

- De bout voor de spanrolhefboom
- De spanrol
- De bus achter de bout.

Vet de vlakken van de hefboomlagerbus, de bout en de bus in met vet Volvo O/N. 11 61 246-2 (50 g) of 11 61 247-0 (500 g).

Breng aan:

- De bus
- De spanrol
- De bout voor de spanrolhefboom.

Haal de bout aan met aanhaalmoment 39 ±5 Nm.
