## Service Bulletin

Doorschuren servo-eenheid  
Cruise Control verhinderen

700, 900

## Doorschuren servo-eenheid Cruise Control verhinderen

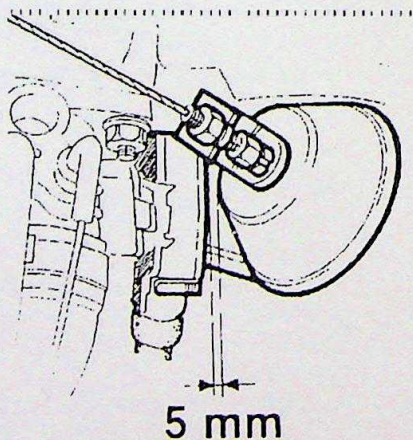
2700005S

Als de afstand tussen de servo-eenheid van de Cruise Control en de gasklepschakelaar van het Rex/Regina-systeem te klein is, zal de servo-eenheid schudden en tegen de bovenkant van de gasklepschakelaar schuren. Daardoor schuurt de servo-eenheid na verloop van tijd stuk en wordt onbruikbaar. Dan moet de servo-eenheid door een nieuwe vervangen worden.

5 mm

Controleer of de afstand tussen de gasklepschakelaar en de servo-eenheid **tenminste 5 mm** is. De afstand wordt door de steun voor de servo-eenheid bepaald.
