| HOOFDGROUP | GROEP | NO. |
|---|---|---|
| Koplampglas vervangen | | |
| 760 modeljaar 1988 | | |

#### Wijzigingen 1988

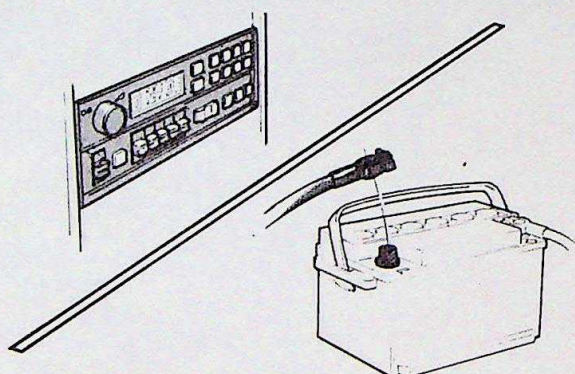
144 643

Minkabel van de accu losnemen

Belangrijk! Radio met Microprocessor

Om beschadiging van de Microprocessor van de radio te voorkomen moet de radio worden afgezet, voordat de minkabel van de accu losgenomen wordt.

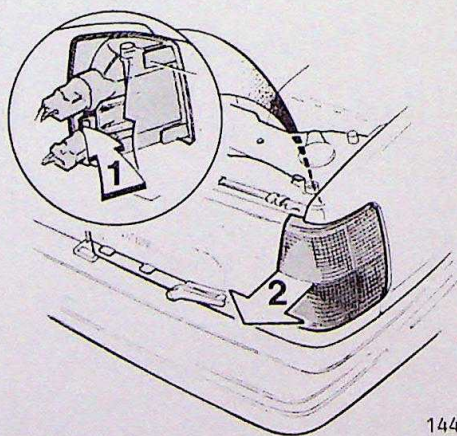
144 644

Verwijder:

- de grille
- de wisserarm van de as; de sproeislang kan blijven zitten
- het combinatielicht uit de bevestiging in het koplamphuis. Druk op de snapsluiting tussen de lamphouders. Laat deze aan de draden hangen
- de strip onder de koplamp; drie snapsluitingen en twee eindgeleiders. Als dit zwaar gaat, zijn de snapsluitingen via de zijstukken van de spoiler bereikbaar.

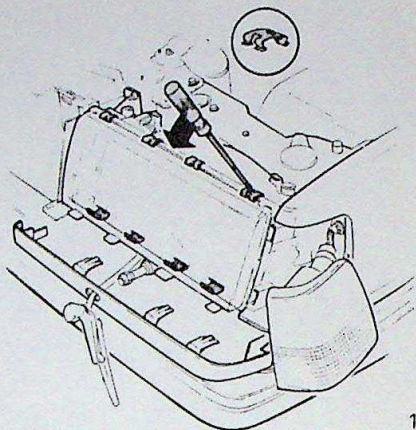
144 656

- de clips waarmee het glas tegen het huis vastzit (deze worden met een kruiskopschroevendraaier ca 6 mm uitgebogen
- het glas en de afdichtingsstrip tussen het glas en huis

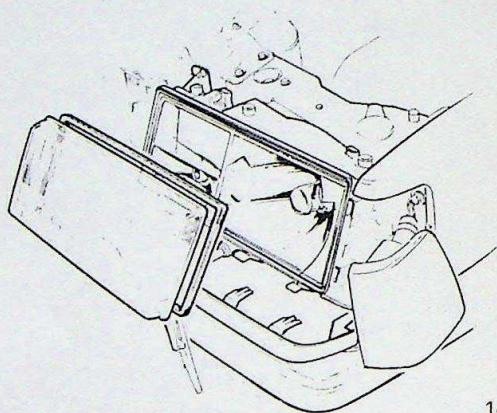
144 657

**Breng aan:**

- de afdichtingsstrip (naad onder)
- het glas
- de clips; leg tegen de glasrand en druk de rand van het huis er met de duim overheen
- de strip onder het glas; denk om de vergrendeling van de eindgeleiders
- het combinatielicht; twee geleiders naar het huis en een paspen naar het scherm  
Controleer de vergrendeling
- de wisserarm op de as; licht contact met de ruststand
- controleer de loop van de sproeislang
- sluit de minkabel van de accu aan
- controleer de werking van sproeier en wisser
- controleer de werking van de verlichting en de instelling van de lampen
- de grille
