## Richtingaanwijzerschakelaar

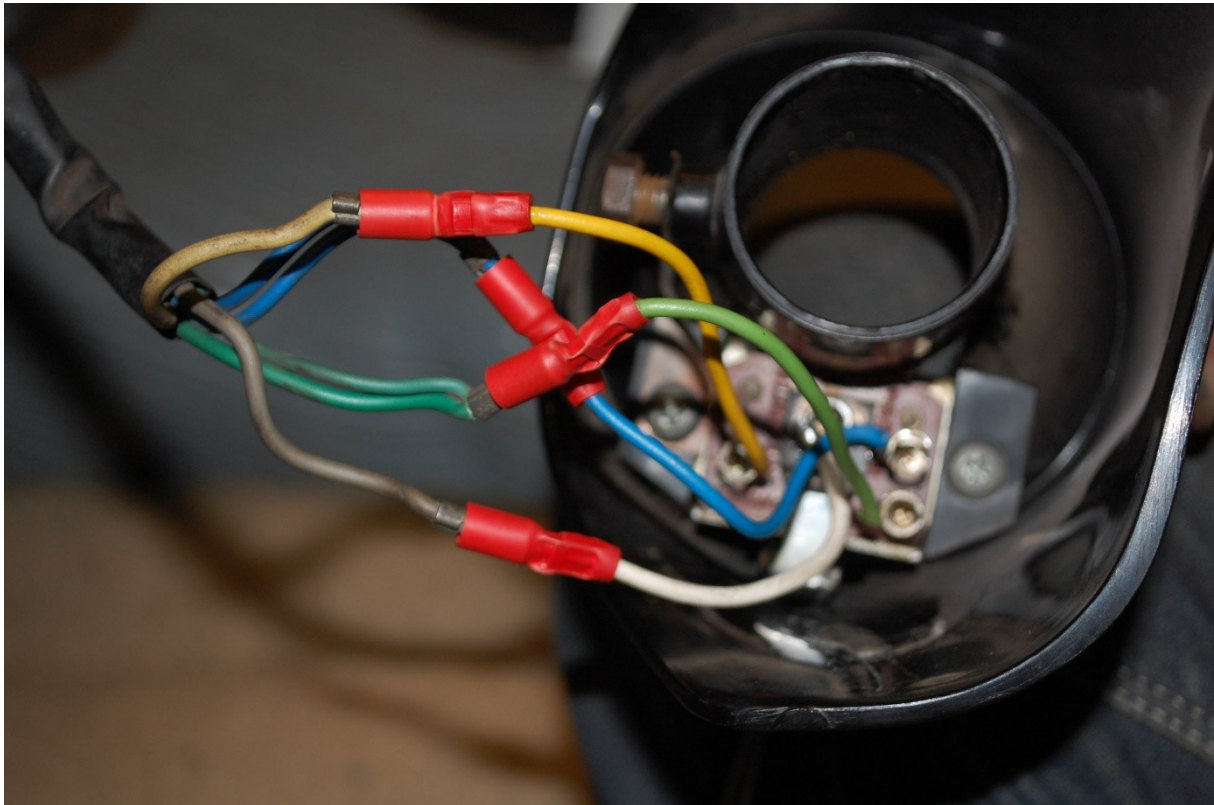
Een van de zwakke punten van de richtingaanwijzerschakelaar zijn de busjes in de elektrische aansluiting. Vroeg of laat breekt het messing busje af en blijft de stekker niet meer goed zitten. Soms lukt het dan nog om de metalen ring een beetje aan te knijpen met een tang maar het blijft een gammele oplossing. Een nieuwe RAW schakelaar is ook niet goedkoop dus wat te doen.

Bij het opbouwen van mijn Kattenrug stond ik ook weer eens een keer voor dit probleem. Ik heb het als volgt aangepakt. Op de metalen ring heb ik een draad gesoldeerd en aan het uiteinde van deze draad een AMP busje aangeknepen. Vervolgens kun je hier de draden van de RAW schakelaar weer in steken. Er steekt nog wel een stukje van de stekker buiten de isolatie uit dus wel even isoleren met tape of krimpkous. Denk dat dit een bedrijfszekere oplossing is die de komende jaren wel stand zal houden.
