# HET VERVANGEN VAN DE KOFFERBAKVEREN VAN DE AMAZONE

## Inleiding

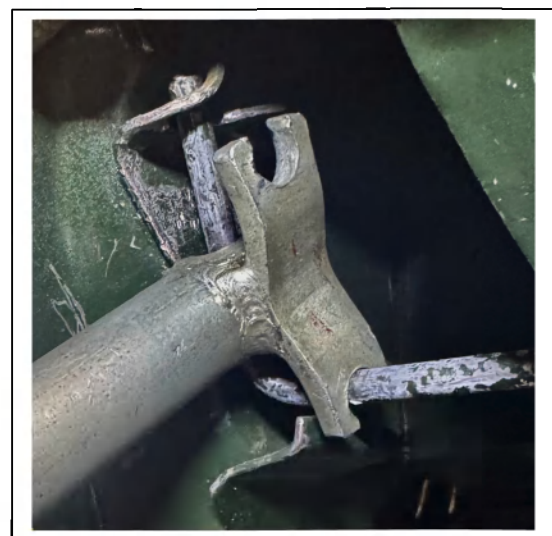
Foto 2

Vervolgens met SVO 2572 de veer aan de linker en rechter zijde loskoppelen uit de haak volgens **Foto 2**.

Met behulp van SVO 2572 de torsiebeer aan de linker en rechterzijde achter de eerste uitsparing plaatsen. **Zie Foto 2**.

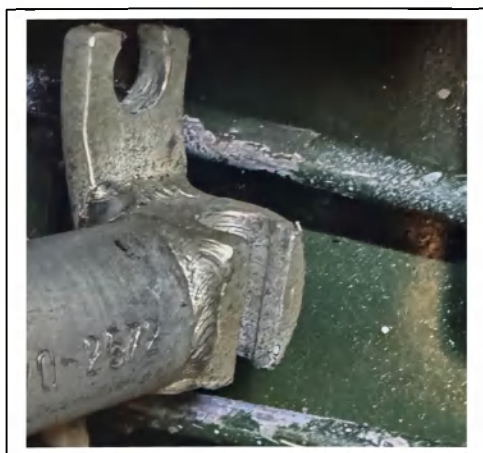
Foto 3

De torsiebeer met de U bochtzijde moet met behulp van SVO 2572 in de bovenste nok van het scharnier worden geplaatst **Zie foto 3**. Doe dit voorzichtig en beschadig de nok niet.
