# VOLVO

# Het Complete Handboek

Een uitgave van de  
VOLVO  
V44 Vereniging

# Koeling

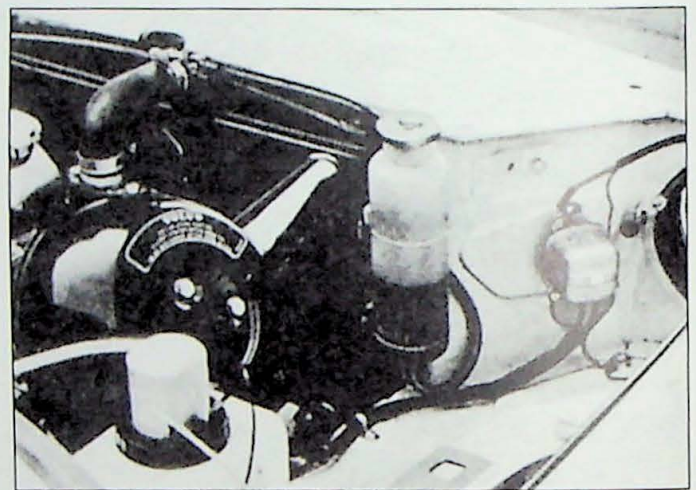
Fig. 4.1. Expansievat. Let op montage van de slang. De slang moet in 'ronde' bochten lopen; vermijdt knikken.

Voor het aftappen wordt de kraan op de rechterzijde van het motorblok geopend en de plug aan de onderzijde van de radiator verwijderd. Het expansievat wordt geleegd door het los te maken en zo hoog mogelijk op te tillen, zodat de vloeistof in de radiator loopt. Druk bij montage het expansievat goed neer en let erop dat de slang loopt zoals aangegeven in Fig. 4.1. Niet alle typen hebben een expansievat (gesloten koelsysteem).

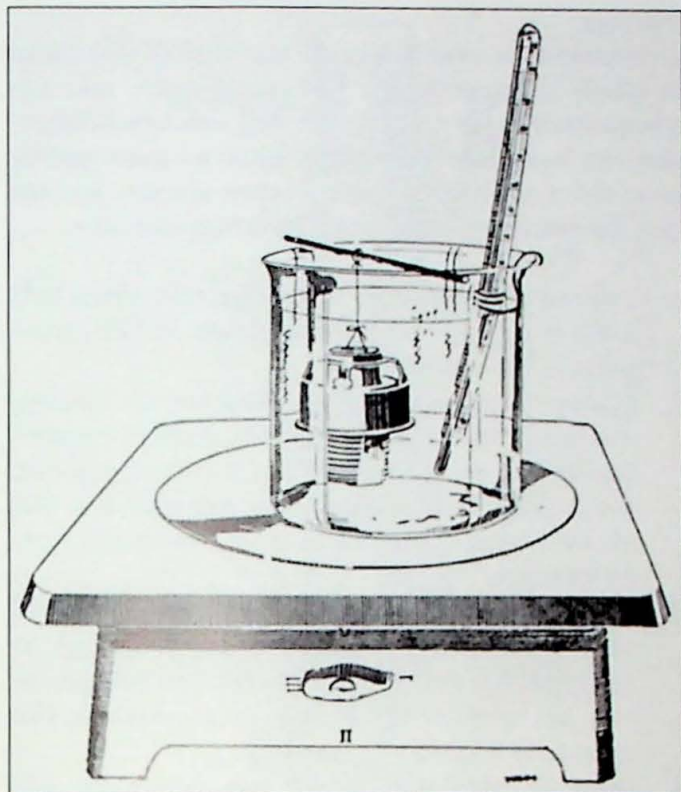
Fig. 4.2. Testen van de thermostaat

De thermostaat kan na het uitnemen getest worden in een pannetje water dat aan de kook wordt gebracht (Fig. 4.2). De thermostaat moet openen en sluiten volgens de waarden zoals die zijn aangegeven in de specificaties. Een foutieve thermostaat kan weggooid worden. Gebruik een nieuwe rubber pakkingring bij de montage. Let op juiste plaatsing van de thermostaat.

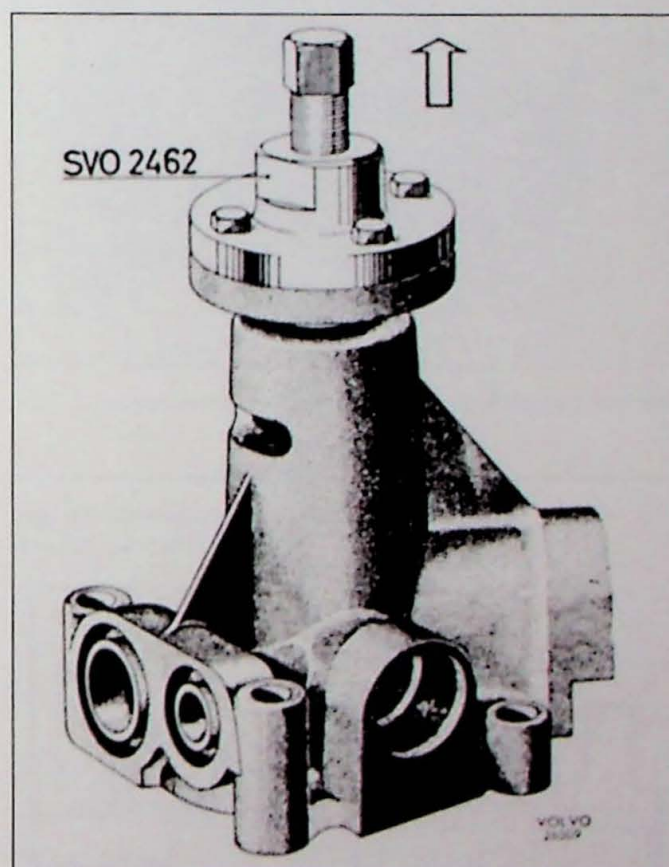
Fig. 4.3. Demonteren van de naaf

1. Verwijder de borgveer.
2. Zet de trekker SVO 2462 op de naaf vast met de bouten van de poelie en trek de naaf eraf (Fig. 4.3).
3. Plaats de pomp in een pers. Breng werktuig SVO 2463 aan op de buitenring van het lager en pers as, lager en schoepenwiel eruit (Fig. 4.4).
4. Inspecteer het schoepenrad en het lager. Is het lager versleten of is er speling te voelen moeten de as en het lager vervangen worden (lager en as zijn één geheel). Als het lager nog bruikbaar is mag het niet verwarmd worden of gespoeld in een vloeistof omdat anders het smeermiddel in het

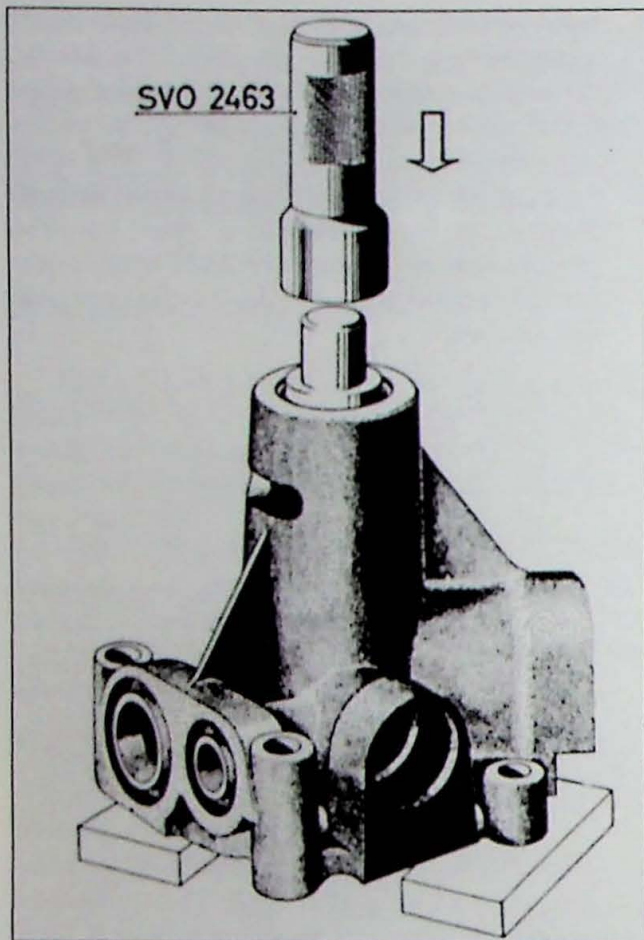
Fig. 4.4. Demoneren van de as en het schoepenrad

1. Druk de as en het lager in het huis met drevsel SVO 2463 (Fig. 4.4) tot de borgdraad in de groef gedrukt kan worden.
2. Monteer afsluitring (Fig. 4.5). Monteer de sluitring met werktuig SVO 2430 (Fig. 4.6). Bestrijk het aansluitvlak van de koolring en het schoepenwiel met molybdeensulfide, verdund met minerale-olie SAE 30. Deze molybdeensulfide moet droog zijn voor de montage.

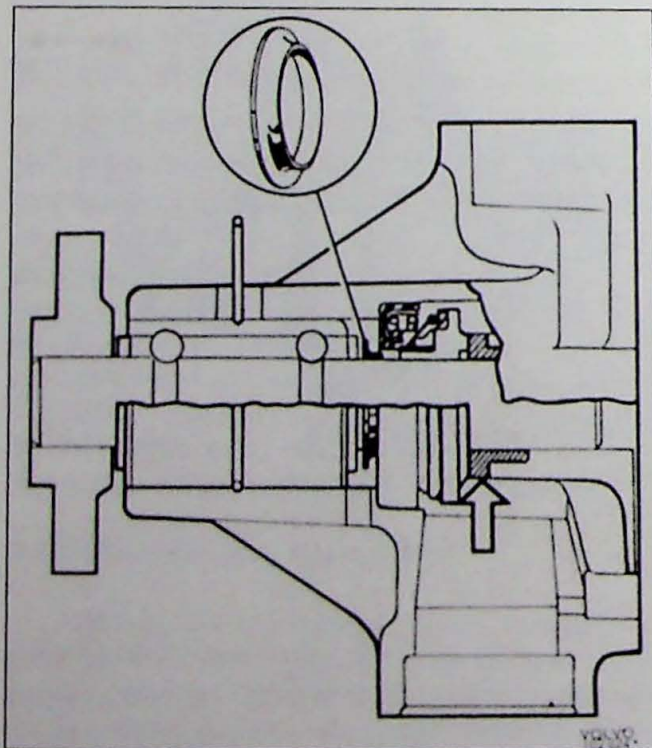
Fig. 4.5. Plaatsing van de afsluitring

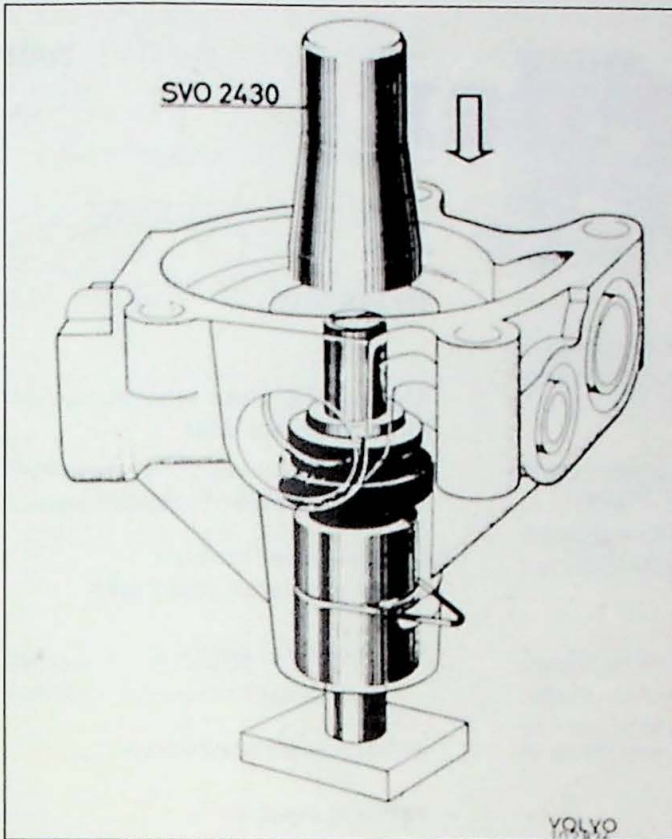
Fig. 4.6. Montage van de afsluitring

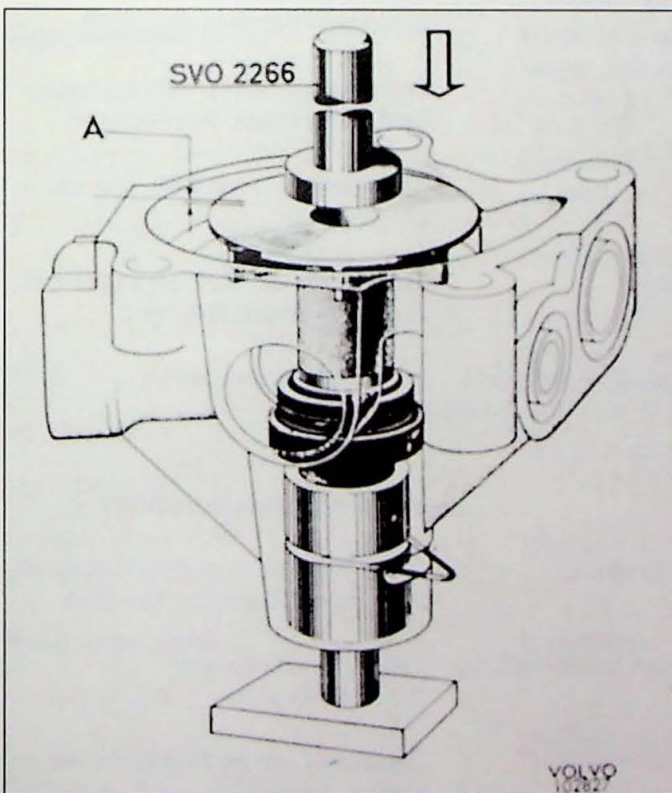
Fig. 4.7. Montage van het schoepenwiel.  $A = 0 \text{ tot } 0,4 \text{ mm}$

3. Pers het schoepenwiel met werktuig SVO 2266 zover naar beneden dat het wiel gelijk ligt of maximaal 0,4 mm onder het vlak van het pomphuis. Het ondereinde van de as moet rusten op een weerstand (Fig. 4.7).
