VOLVO

WERKPLAATS- BULLETIN

BETR.	ACHTERAS met anti-spin differentieel	PRODUKT P
		GROEP 46
DATUM Juni 1966		NO. 11

Afstandblokje in kruisstuk.

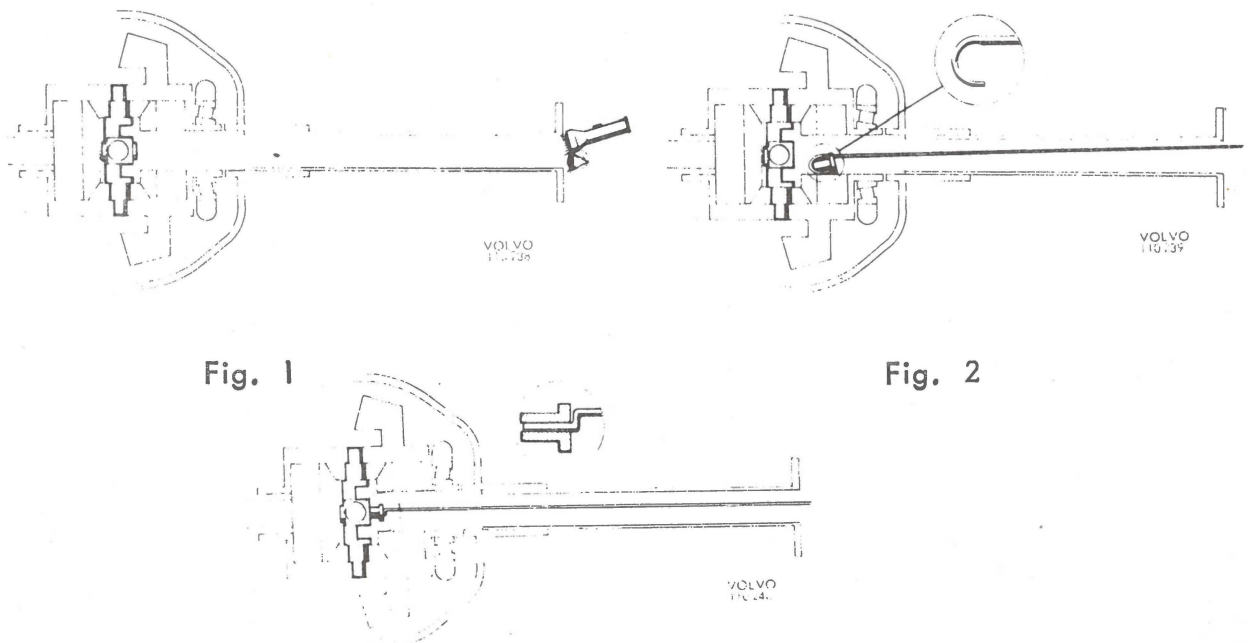
Het kan voorkomen dat onder het rijden het expansiepenntje, waarmee het uit twee delen bestaande afstandblokje bij elkaar wordt gehouden, afbreekt. Dit heeft geen enkele invloed op de werking van de achteras maar wanneer een steekas wordt losgenomen is het mogelijk dat de daarbij behorende helft van het afstandblokje uit het kruisstuk valt. Het is daarom zaak om na het verwijderen van een steekas altijd even te controleren of het afstandblokje op zijn juiste plaats is blijven zitten, zoals in Fig. 1 staat afgebeeld. Ingeval bedoelde helft van het afstandblokje uit het kruisstuk is gevallen, handel dan als volgt:

1. Buig een stuk ijzerdraad in de vorm zoals in Fig. 2 wordt getoond en trek hiermee het afstandblokje uit het ashuis.
2. Sla het expansiepenntje uit het afstandblokje.
3. Breng het afstandblokje zonder expansiepenntje op zijn plaats in het kruisstuk aan, met behulp van een stuk ijzerdraad zoals Fig. 3 laat zien.

N.B. Wanneer het differentieel wordt gedemonteerd, moet het expansiepenntje altijd worden aangebracht.
