PRODUKT	HOOFDGROEP	GROEP
P	8	86
BETR. Bumpersteunen vóór		NO. 5
340		DATUM Juli 81

Service Bulletin

WIJZIGINGEN 1982

Gewijzigde bumpersteunen vóór

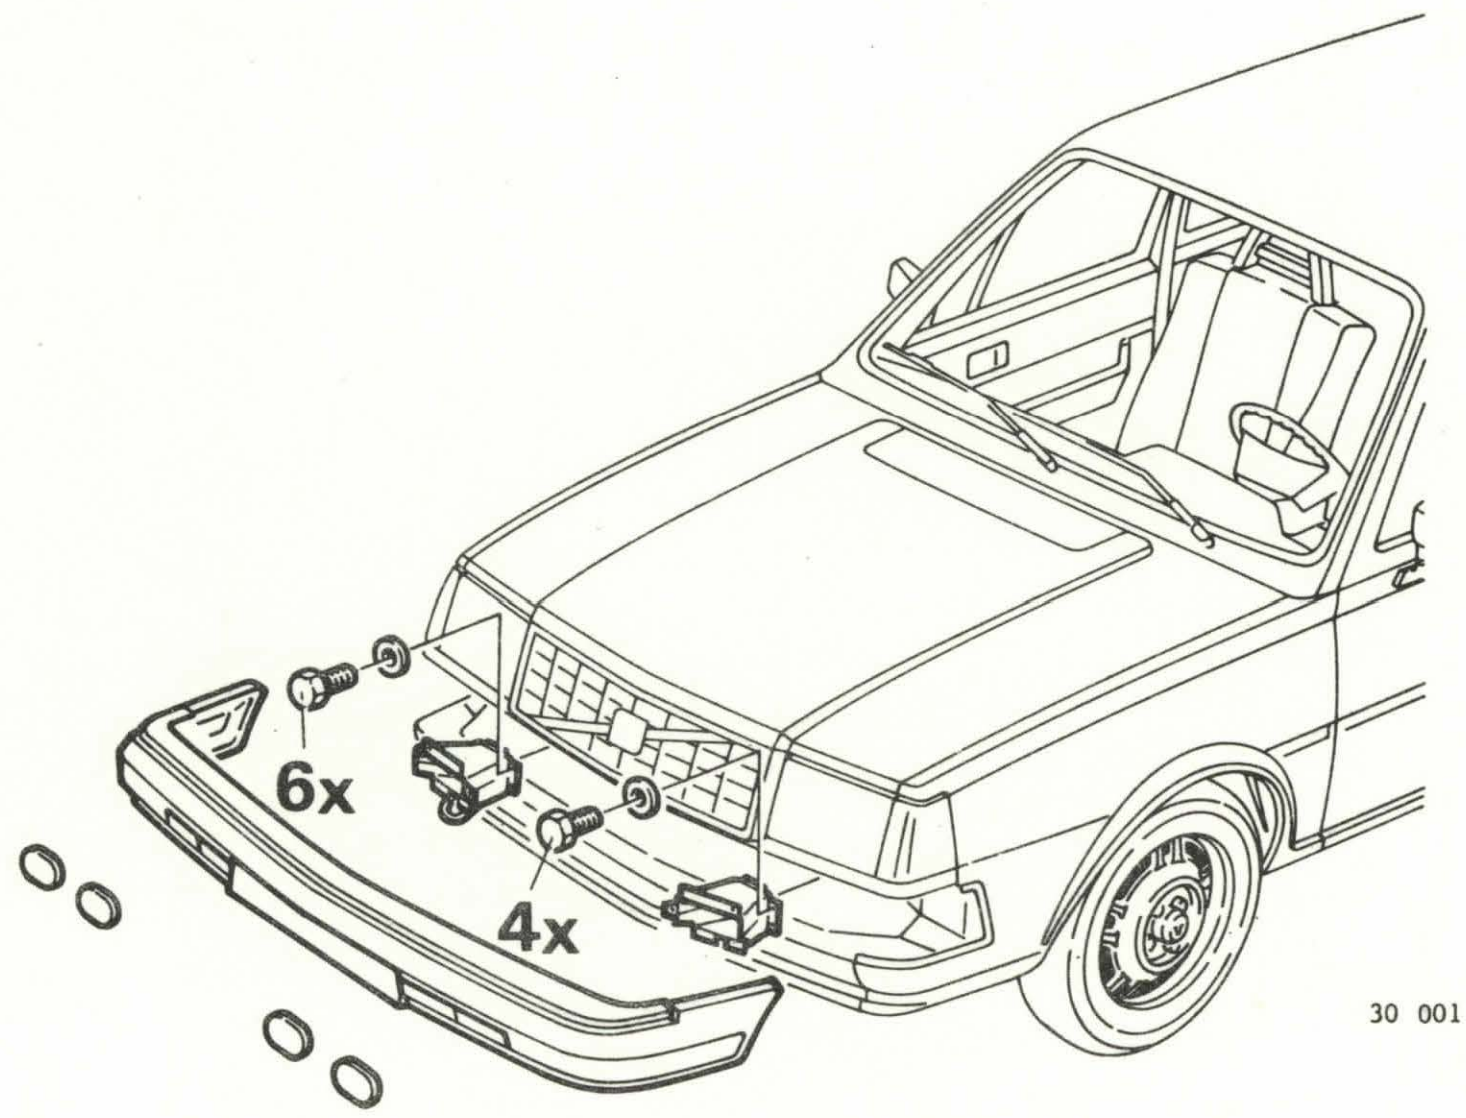
In verband met de gewijzigde motorkapscharnieren zijn ook de bumpersteunen gewijzigd, waardoor het niet meer nodig is om de motorkap te verwijderen voor het vernieuwen van de bumpersteunen.

Het vernieuwen van de bumpersteunen moet nu als volgt gebeuren:

Verwijder de bumper.
Verwijder de bumpersteunen (links 4x bout en rechts 6x bout).
Opmerking: neem zonodig de bedrading van de claxons los.

Montage is in omgekeerde volgorde van demontage.
