Service Bulletin

HOOFDGROEP	GROEP	NO
8	84	401

BETR.
Extra portier afdichting

440

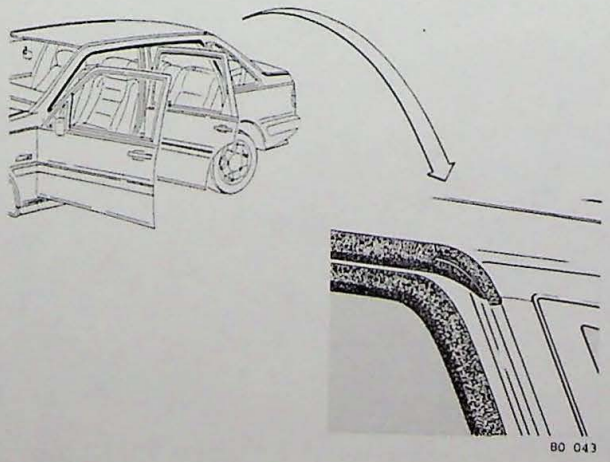
Uitvoeringen vanaf chassisnummer 007800 zijn voorzien van een extra portier- afdichting.
Deze afdichtingen kunnen op oudere uitvoeringen worden aangebracht om problemen betreffende waterlekkage te verhelpen, en/of windgeruis te reduceren.

Zorg ervoor dat de auto en de werkplek een temperatuur hebben van 15 à 20 °C.
Reinig de carrosserie plaatselijk met wasbenzine.

Aanbrengen
Verwijder een klein gedeelte van de beschermfolie bij de insnede.
Monteer de afdichting.
Begin bij de achterzijde van de auto.
De afdichting heeft een insnede om de bodylijn goed te kunnen volgen.
Druk de afdichting **goed** aan.
Snij de afdichting af met de vrieslijn van de A-stijl.
