Service Bulletin

HOOFDGROEP	GROEP	NO.
8	81	404

DATUM
Maart 1991

BETR.
Carrosserie-afmetingen

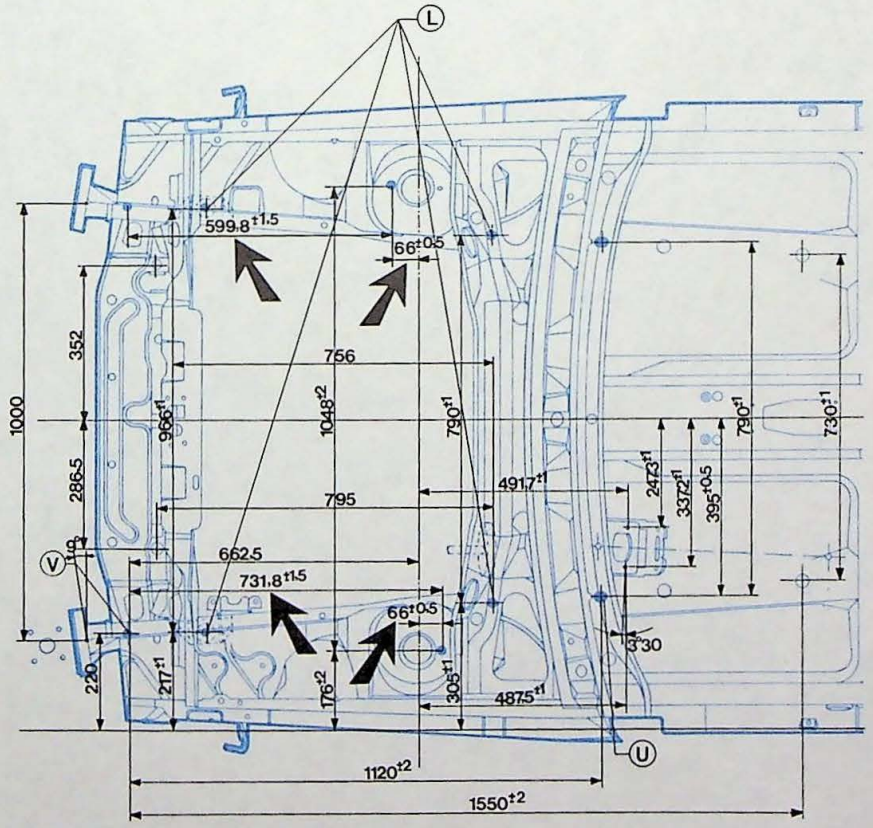
Carrosserie-afmetingen

Op de tekeningen van de carrosserie-afmetingen in bovengenoemde handboeken zijn de maten t.o.v. de fuseebevestigingspunten **niet** aangegeven.
Onderstaande maten gelden voor **alle** uitvoeringen van de 400-serie.
Let op dat bij de **linker** fusee vanaf de achterste en bij de **rechter** fusee vanaf de voorste bout gemeten moet worden!
