Service Bulletin

HOOFDGROEP	GROEP	NO.
8	84	407

BETR. Afschermkapjes achterste kriksteunen

Bescherming van de achterste kriksteunen

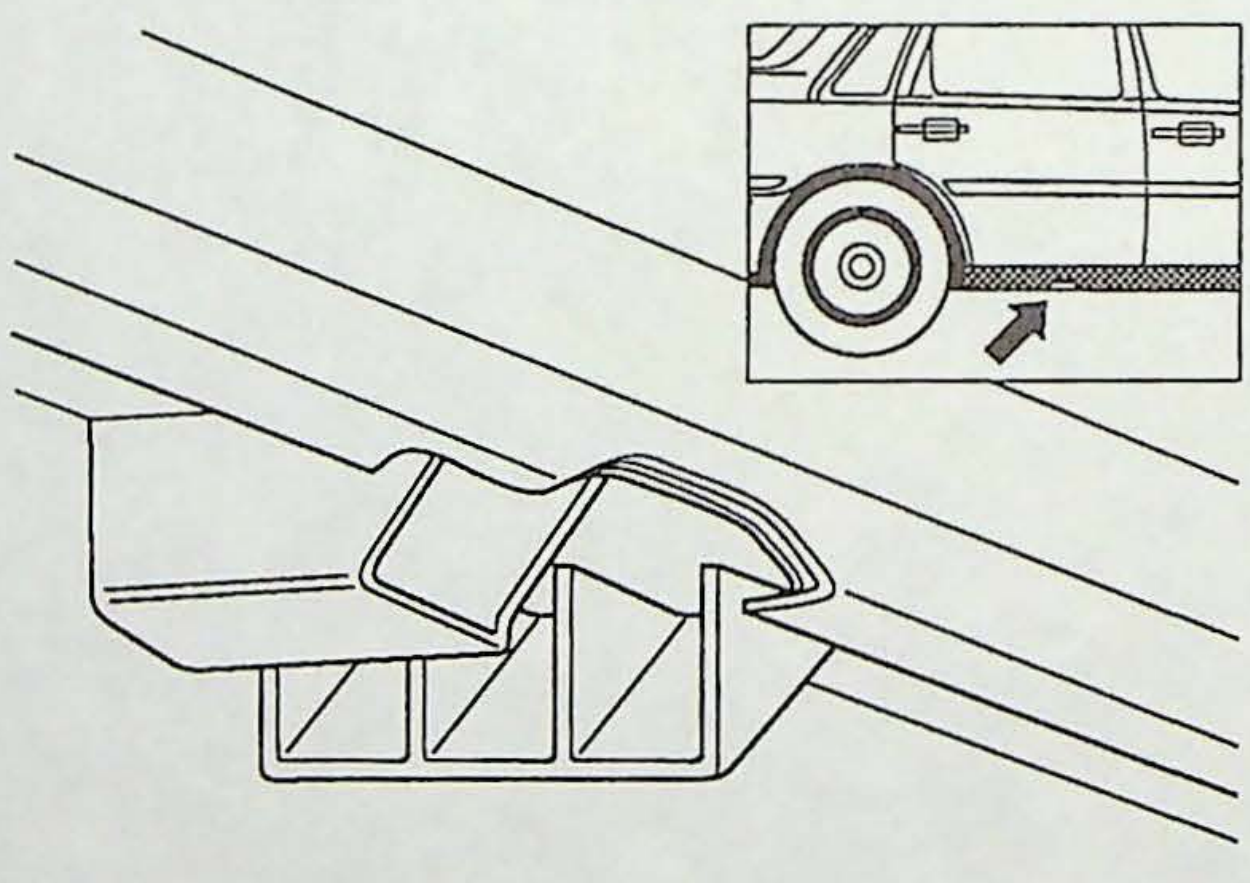
84 112

Om beschadiging door steenslag e.d. te verminderen zijn vanaf modeljaar '92 de achterste kriksteunen voorzien van kunststof afschermkapjes.

Let op!
Voorkom beschadiging van deze afschermkapjes bij het plaatsen van hefgereedschap onder de achterste kriksteunen.

Het kapje is bevestigd met 2 plaatschroeven.
Aanhaalmoment 1,5 Nm.
Vervang tevens de kunststof kooimoeren.
