VOLVO

Service Bulletin

BETR.
Carburateur
Dampafscheider

B 18 KP(D)

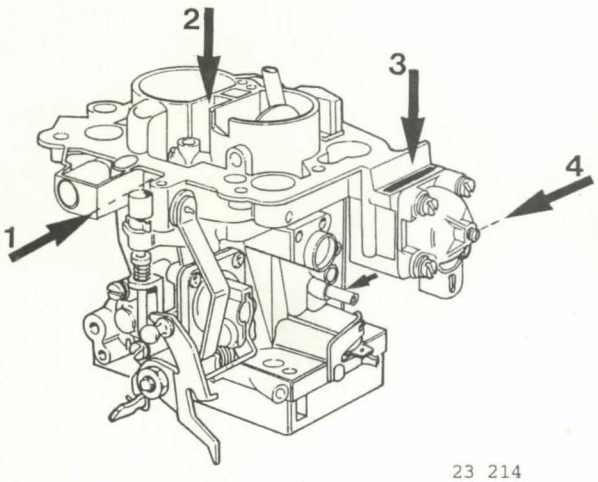
23 214

A Sproeierbezetting gewijzigd

Om het rijgedrag onder 2.000 omw/min te verbeteren is de sproeierbezetting gewijzigd:

- Sproeier 1 (stationairsproeier) is vergroot naar 46
- Sproeier 2 (hoofdsproeier) is vergroot naar 100.

Deze wijzigingen zijn ingegaan bij chassisnummer 440-05333; reeds gemodificeerde carburateurs zijn herkenbaar aan een groene streep bij (3) en/of een sticker met code "A2" bij (4).
Pas de sproeierbezetting aan indien zich problemen voordoen met het rijgedrag onder 2.000 omw/min. Markeer dan de carburateur met een groene streep bij (3).

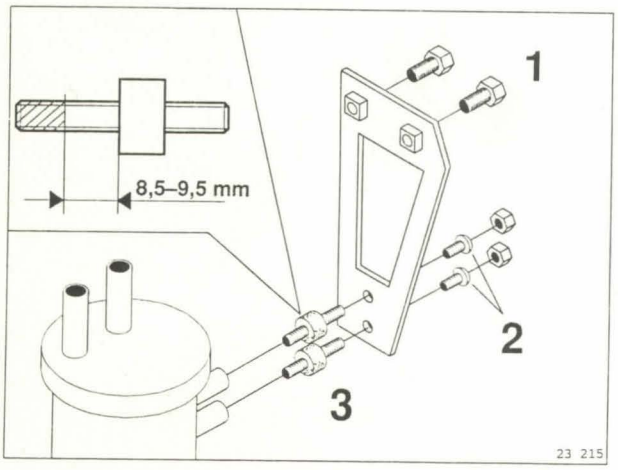
23 215

B Steun dampafscheider aangepast

In bepaalde omstandigheden kan een, van het motortoerental afhankelijk tikkend geluid hoorbaar zijn.
Om dit geluid te elimineren wordt de dampafscheider vanaf chassisnummer 023156 op een andere steun gemonteerd.
Indien bovengenoemd probleem zich voordoet kan de bevestiging van de dampafscheider (onderdeelnummer 3417052-2) als volgt gewijzigd worden:

Bevestiging dampafscheider aanpassen

Belangrijk: Neem de brandstofleidingen niet los!
Verwijder de bouten (1).
Verwijder de schroeven (2).
Kort het langste draadgedeelte van dempers (3) in tot 8,5-9,5 mm.
Monteer de dempers met de afgezaagde zijde in de dampafscheider.
Breng dampafscheider op de steun aan in de auto.
Buig zonodig de steun om ervoor te zorgen dat hij het hitteschild niet raakt.
