Service Bulletin

HOOFDGROEP	GROEP	NO.
8	84	401

BETR. Extra portier afdichting

440

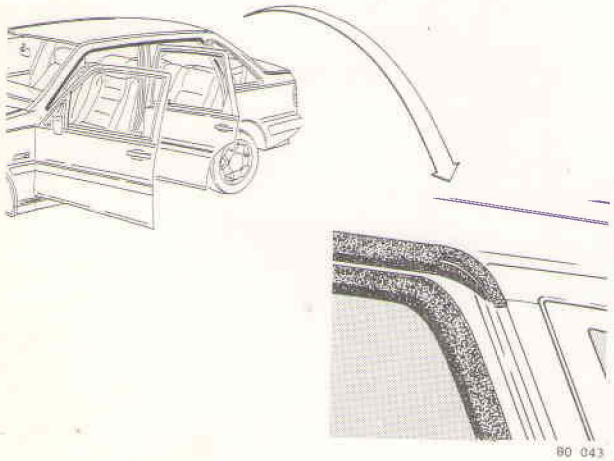
Uitvoeringen vanaf chassisnummer 007800 zijn voorzien van een extra portier- afdichting.
Deze afdichtingen kunnen op oudere uitvoeringen worden aangebracht om problemen betreffende waterlekkage te verhelpen, en/of windgeruis te reduceren.

Zorg ervoor dat de auto en de werkplek een temperatuur hebben van 15 à 20 °C.
Reinig de carrosserie plaatselijk met wasbenzine.

Aanbrengen
Verwijder een klein gedeelte van de beschermfolie bij de insnede.
Monteer de afdichting.
Begin bij de achterzijde van de auto.
De afdichting heeft een insnede om de bodylijn goed te kunnen volgen.
Druk de afdichting **goed** aan.
Snij de afdichting af met de vrieslijn van de A-stijl.
